# **Denkmalreport Brandenburg 2016/2017**

Pressegespräch der Abteilung Bau- und Kunstdenkmalpflege  
des Brandenburgischen Landesamtes für Denkmalpflege und  
Archäologischen Landesmuseums

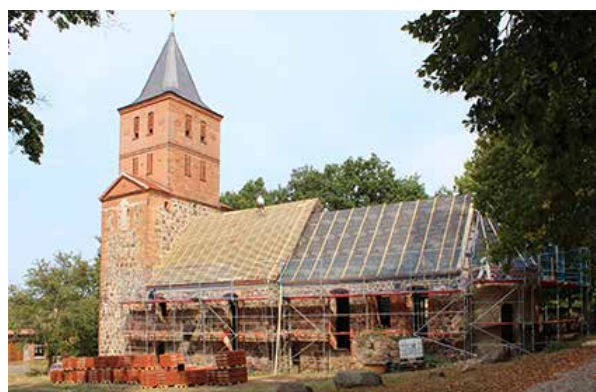
3 Rogäsen, Dorfkirche, Dank des Denkmalschutzsonderinvestitionsprogramms DS 4 hat die Kirchenruine wieder ein Dach bekommen

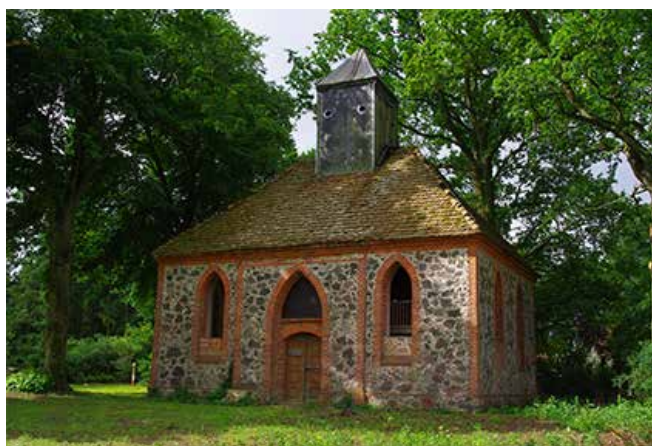
6 Darsikow, Gutskapelle, vor der Sanierung, 2010  
Foto: Sibille Podorf

Durch jahrzehntelang unterbliebene Baupflege wies die Kirche von Darsikow erhebliche Schäden auf. Um sie zu retten, erwarb Sibille Podorf, eine Bewohnerin von Temnitzquell-Darsikow, im Jahr 2009 die ruinöse Gutskapelle von der Evangelischen Kirche und initiierte den Verein Kleine Kirche Darsikow. Eine Notsicherung des Dachtragwerks durch den Förderverein bannte die akute Einsturzgefahr. Zeitgleich beauftragte der Verein ein Ingenieurbüro mit einer denkmalgerechten Sicherungs- und Nutzungskonzeption.

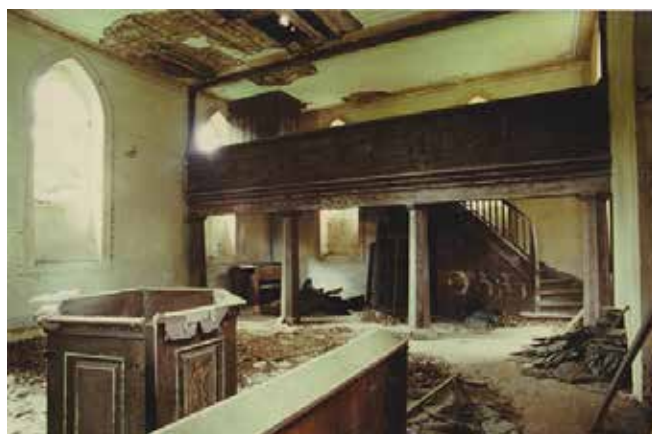
7 Darsikow, Gutskapelle, Innenraum vor der Sanierung, 2010  
Foto: Bernd Janowski

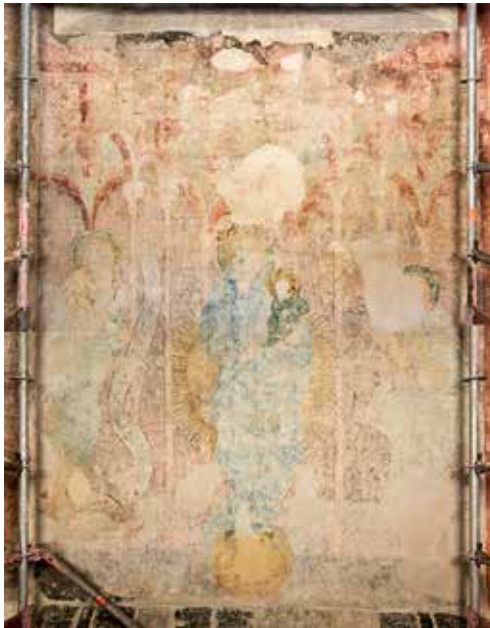
9 Marienkirche Frankfurt (Oder), Strahlenkranzmadonna nach Abschluss der Sicherungsmaßnahmen 2016  
Foto: Holger Herschel, Berlin

Die rasche Vermittlung der Zwischenergebnisse des DBU-Projektes ermöglichte es, in zwei Fällen dringend gefährdete Wandmalereien bereits mit Fördermitteln des Landes Brandenburg zu sichern. So konnte im letzten Jahr die Ausmalung der Dorfkirche Biegen konserviert werden, deren Zustand – durch Putzablösungen in größeren Bereichen stark gefährdet – erst durch die professionelle Erfassung und Zustandskontrolle festgestellt wurde.

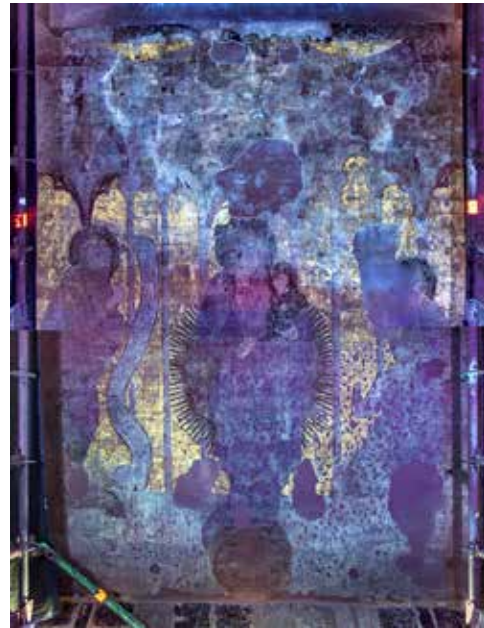
10 Marienkirche Frankfurt (Oder), Strahlenkranzmadonna unter Anregung durch UV-Strahlen 2016  
Foto: Holger Herschel, Berlin

Die im Innern derselben Vorhalle über dem Portal liegende Wandmalerei der Mondsichel- oder Strahlenkranzmadonna lässt unter UV-Licht Details der Gestaltung erkennen, die bei normaler Beleuchtung nicht zu sehen sind. Auch diese Darstellung birgt Bedeutungsebenen, die noch ergründet werden müssen. Außerdem zeigten sich an der Malerei Schäden, die durch schon länger zurückliegende, unsachgemäße Sanierungsmaßnahmen am Außenputz verursacht wurden. Dieser Fall zeigt beispielhaft, wie wichtig regelmäßige Zustandskontrollen (Monitoring) an Bau- und Kunstwerken sind.

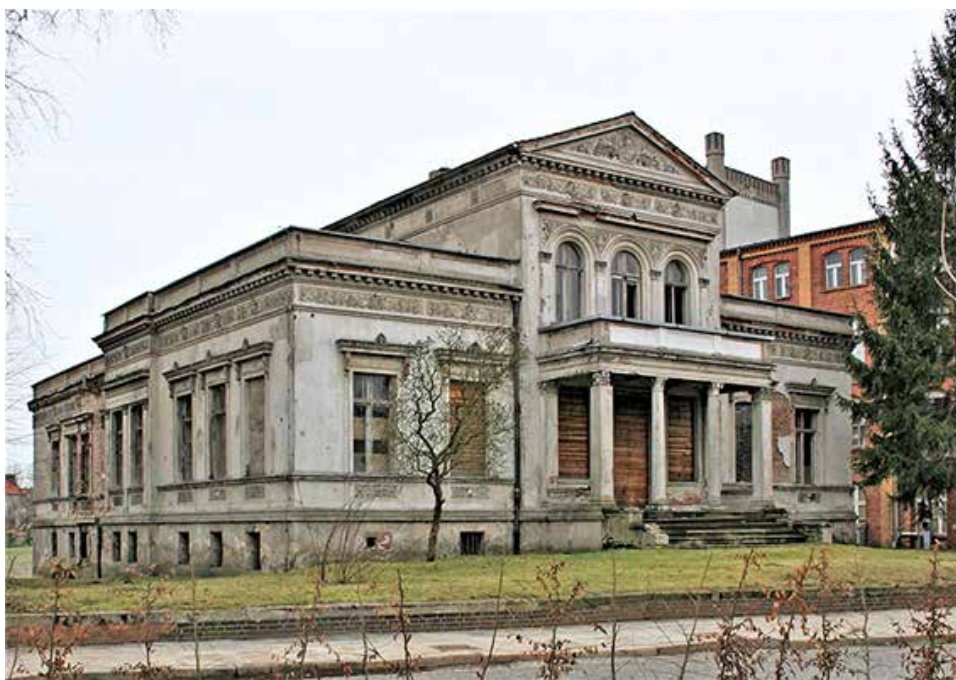
11 Guben, Alte Poststraße 61, 2008  
Foto: D. Hübener, BLDAM

Da das Gebäude bereits seit 1985 unter Denkmalschutz stand, konnte dieser Abbruch vorerst verhindert werden. Der Verfall ging aber weiter. Erst als ein Bauunternehmer aus Eisenhüttenstadt das Denkmal entdeckte, ergab sich eine neue Perspektive für das Haus. Nach langer Vorbereitungszeit begannen am 9. März 2015 die Sanierungsarbeiten. Es sollte eine kleine Seniorenresidenz mit zehn Wohnungen im Denkmal entstehen, dazu weitere Wohnungen in einem Ergänzungsbau als weiterer Abschnitt. Durch den jahrelangen Leerstand befand sich das Objekt außen wie innen in einem baulich schlechten Zustand. Die originale Treppe sowie alle Fußböden waren verloren. Lediglich das Parkett im Gartensaal konnte gerettet

werden. Die Putzoberflächen waren fast alle gestört, wobei die repräsentative Fassade noch am besten erhalten war. Das traf leider nicht für die noch wenigen erhaltenen originalen Fenster und Türen in der Fassade zu, die allesamt nach historischem Vorbild erneuert werden mussten.

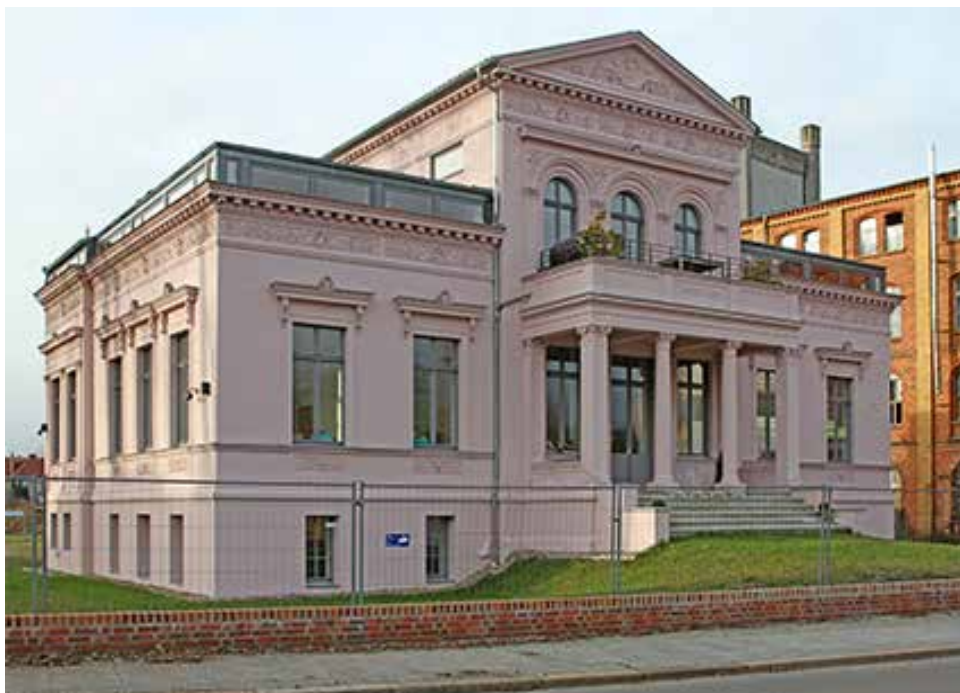
12 Guben, Alte Poststraße 61, 2016  
Foto: D. Hübener BLDAM

Der Seitenflügel war derart geschädigt, dass dieser nicht zu halten war. An dessen Stelle wurde ein moderner Anbau errichtet, der ein neues Treppenhaus und einen Aufzug für die barrierefreie Erschließung beherbergt, die später auch den geplanten Erweiterungsbau erschließen sollen. Ansonsten ist es gelungen, die Grundsubstanz der Villa zu sichern, den Gartensaal wieder herzustellen und vor allem die für die Region einzigartige Fassade originalgetreu zu restaurieren.

Die Villa Alte Poststraße 61 wurde um 1860 mit repräsentativer spätklassizistischer Fassade durch den Berliner Unternehmer Apelius Cohn errichtet. Sie war über einen längeren Zeitraum im Besitz der Berlin-Gubener Hutfabrik AG, deren Fabrikgebäude sich nördlich und westlich der Villa befanden. Von 1945 bis 1989 war sie im Besitz des VEB Gubener Wolle.

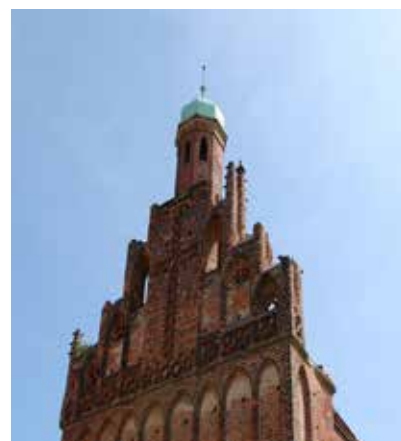
Im Mai 2010 raste ein Tornado über die kleine Stadt Mühlberg hinweg und hinterließ eine Schneise der Verwüstung. Viele Dächer wurden abgedeckt und Häuser beschädigt. Der Sturm machte auch vor Denkmälern nicht halt, so zum Beispiel der Klosterkirche aus dem 13. Jahrhundert. Die Spitze des zu Anfang der 1990er Jahre sanierten Vierungsturms wurde vom Sturm ausgehoben und stürzte zwischen Klosterkirche und Winterfeldkapelle. Der Westgiebel mit dem kleinen Dachreiter wurde stark in Mitleidenschaft gezogen. Herumfliegende Mauerteile zertrümmerten zum Teil das kurz vorher mit Mitteln von Bund und Land sanierte Dach. Der Vierungsturm konnte 2012, also relativ schnell, über das Programm für national bedeutende Kulturdenkmäler repariert und die Vierungsspitze wieder aufgesetzt werden. Die an sich geplante Restaurierung des in seiner Prägung einmaligen mittelalterlichen Schmuckgiebels musste nun unter anderen Vorzeichen erfolgen, der Substanzsicherung in Verbindung mit teilweisem Wiederaufbau. Im Vorfeld der Sanierung wurden auf Grundlage der vorhandenen Messbilder und grafischen Aufbereitung eine bauhistorische Kartierung sowie eine Schadenskartierung angefertigt, um daraus das Instandsetzungskonzept zu entwickeln. Auf dieser Grundlage konnten die Arbeiten am Giebel beginnen und zum Jahresende 2015 fertig gestellt werden. Die Maßnahme erfolgte im Rahmen der Förderung Denkmalschutzsonderprogramm IV des Bundes sowie der Stadt und der Katholischen Kirche.

16 Mühlberg, nach dem Tornado, 2010  
Foto: R. Wunder, BLDAM

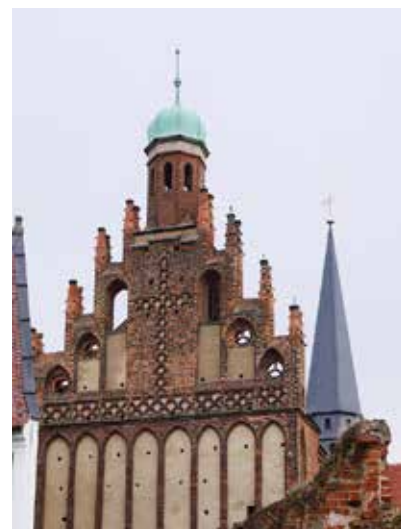
17 Mühlberg, nach dem Wiederaufbau, 2016  
Foto: D. Krauß, BLDAM

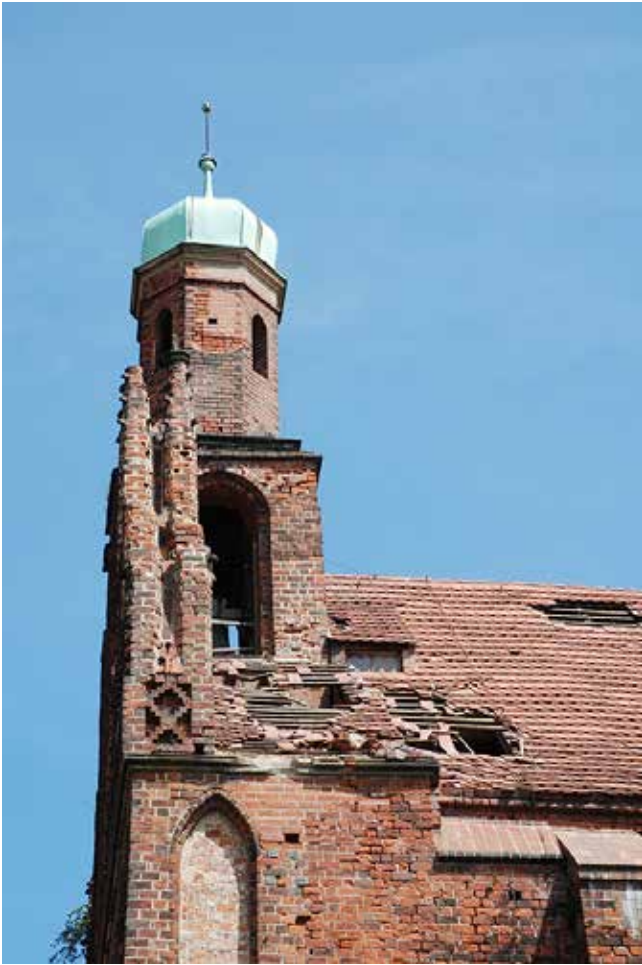
18 Mühlberg, nach dem Tornado, 2010  
Foto: R. Wunder, BLDAM

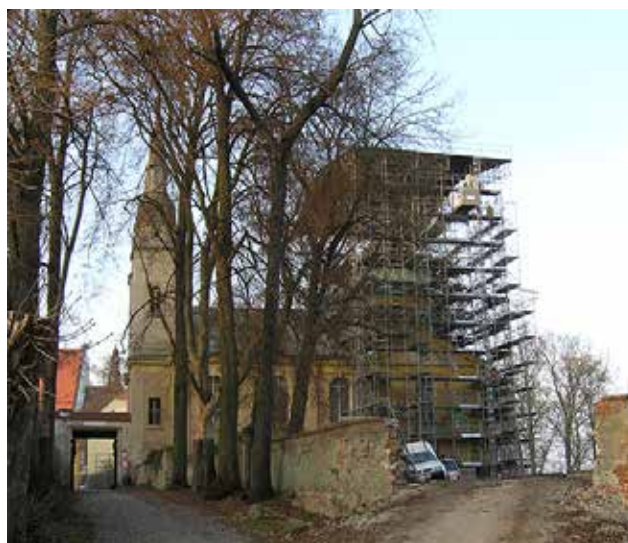
19 Kloster Neuzelle, evangelische Pfarrkirche „Zum heiligen Kreuz“, Zustand während der Baumaßnahmen, 2011  
Foto: A.Niemann, BLDAM

Der südlich der Kirche liegende ehemalige Friedhof war durch die Bauarbeiten in Mitleidenschaft gezogen worden. Zusätzlich hatte man an der Südwestecke die hier noch unsanierte Einfassungsmauer für die Baufahrzeuge geöffnet, eine Zufahrt durch die zu kleine Toranlage war nicht möglich. Die südliche und die östliche Mauer waren bereits im Zuge der Restaurierung des barocken Klostergartens wieder hergestellt worden.

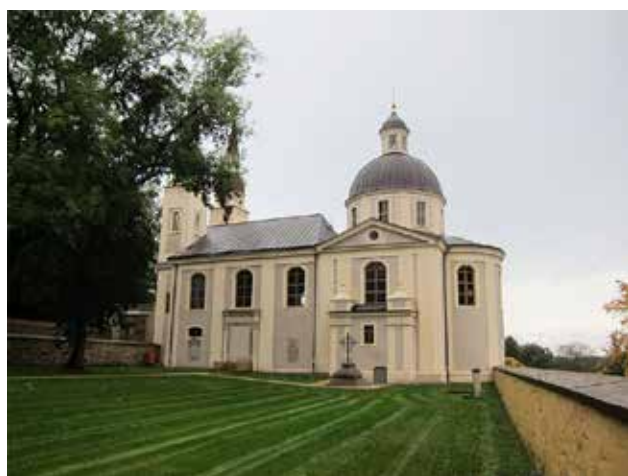
20 Kloster Neuzelle, evangelischen Pfarrkirche „Zum heiligen Kreuz“, Zustand nach der Sanierung, 2016  
Foto: A. Niemann, BLDAM

mehr vorhandenen Stufen mitten in der Fassade schwebend oberhalb des Geländes. Zur Behebung dieses unbefriedigenden Zustandes entstand eine neue Treppenanlage in schlichter Formensprache. Da es von der früheren Gliederung des Friedhofs keinerlei Überlieferung gibt, wurde lediglich der zweifellos vorhanden gewesene auf das Portal ausgerichtete Weg wiederhergestellt und der wieder geöffnete Zugang zur Gruft mit an den Weg angebunden. Planung und Baubetreuung der Sanierung der Kirche und der Wiederherstellung der Außenanlagen erfolgte durch das Architekturbüro Nülken in Frankfurt (Oder) im Auftrag des Brandenburgischen Landesbetriebes für Liegenschaften und Bauen.

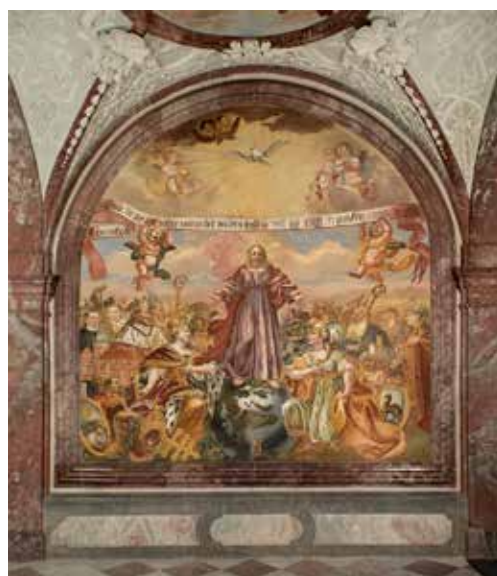
21 Widmungsbild in der Vorhalle der Stiftskirche  
des ehemaligen Klosters Neuzelle, 2016  
Foto: Holger Herschel, Berlin

Das barocke Wandgemälde ist nicht in reiner Freskomalerei ausgeführt, sondern wurde – typisch für diese Zeit – auf dem in kleineren Bereichen aufgetragenen frischen Putz (freskal) begonnen zu malen. Dann führte der Künstler unter Zugabe eines Bindemittels die Details von Gewändern und Attributen aus. Im Rahmen der restauratorischen Untersuchung konnten diese Putzarbeitsgrenzen dokumentiert werden.

Die Restaurierung des Widmungsbildes erlaubte es gleichzeitig, die Schadensproblematik in der gesamten Vorhalle zu erfassen und ein Konzept zur Konservierung und Restaurierung zu entwi-

ckeln. Voruntersuchungen – gerade auch in den durch die vorhandene Salzbelastung problematischen Bereichen – waren von naturwissenschaftliche Analysen begleitet. Die Konservierung und Restaurierung des Widmungsbildes diente so zugleich als Musterachse und zur Entwicklung eines Gesamtkonzeptes für die Konservierung und Restaurierung der Stuckausstattung und malerischen Ausstattung der Vorhalle der St. Marienkirche. Im nächsten Jahr sollen Raumklimamessungen durchgeführt werden, um auch die raumklimatischen Bedingungen für den Erhalt der salzgeschädigten Wandmalerei zu verbessern.

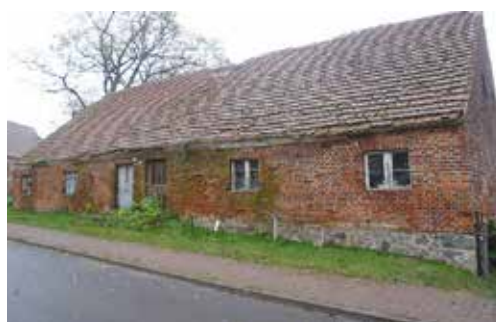
22 Prädikow, Dorfstr.13, vor der Sanierung, 2011  
Foto: W. Groß, BLDAM

Das traufständige Ziegelhaus mit feldsteinsichtigem Sockel besitzt sowohl straßen- als auch hofseitig zwei mittig gelegene Hauseingänge. Zu beiden Seiten liegen nach vorn und nach hinten die jeweils zu einer Kleinstwohnung gehörige Stube und giebelseitige Kammer. Das Satteldach war schon länger mit Wellblechplatten notdürftig gesichert. Im Innern waren große Teile der Wände und Decken eingestürzt. Erhalten hatten sich aber als Räume die vier in der Hausmitte gelegenen schwarzen Küchen und der alle überfangende große gemauerte Mantelschornstein. Nur die ursprünglich zum Rauchabzug offenen Decken waren nachträglich durch Preußische Kappen geschlossen worden.

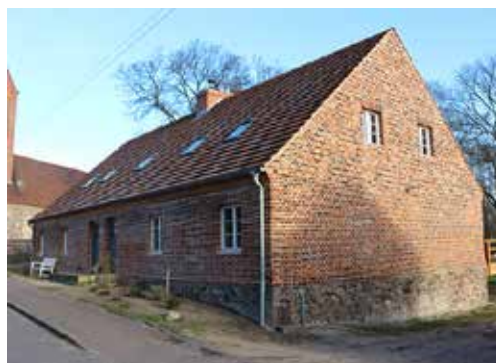
23 Prädikow, Dorfstr.13, nach der Sanierung, 2016  
Foto: W. Groß, BLDAM

Von außen hat das Haus zur Straße seine Fassadenansicht, bestehend aus den zwei Türen in der Mitte und je zwei Fenstern zu beiden Seiten, unverändert behalten. Nach hinten durfte eines der Fenster zu einer großen modernen Öffnung erweitert werden. Im Innern ist die Raumstruktur aus vier Stuben mit jeweils einer Kammer noch komplett ablesbar, denn die mächtigen Balkenkonstruktionen der Innenwände wurden weitgehend erhalten. Außerdem wurde der Mantelschornstein repariert und gesichert und über den zwei Fluren, den ehemaligen schwarzen Küchen, die nachträglichen Zwischendecken entfernt. Heute blickt man in den Durchgängen nach oben jeweils in den offenen Schlot. Da bei dem kleinen Haus auch das Dachgeschoss zur Wohnnutzung hinzugewonnen werden musste, sind Dachflächenfenster zugelassen worden. Dafür blieb das Dachgeschoss aber ein Raum, der - wie früher der Dachboden - durch den mächtigen Mantelschornstein geprägt wird. Ohne Herrn Schubert und Herrn Burghart als Bauleiter (Architekturbüro Schubert und Partner) wäre dieses Ergebnis niemals zu Stande gekommen, hebt der Bauherr anerkennend hervor.

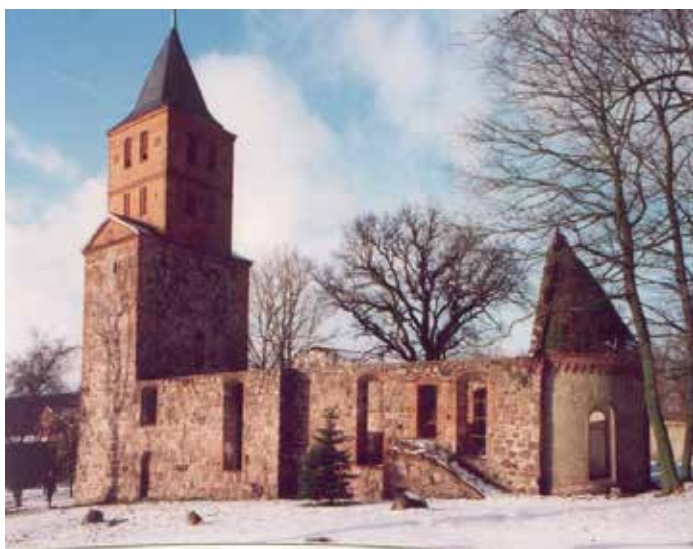
26 Rogäsen, Dorfkirche, Südseite, 1990er Jahre  
Foto: Architekturbüro Fleege+Oeser

Die Kirche stammt aus der ersten Hälfte des 13. Jahrhunderts. Sie wurde ursprünglich als einschiffiger romanischer Feldsteinbau errichtet und im Jahr 1897 mit einer Apsis ergänzt sowie der Turm in seiner heutigen Form ausgebaut.

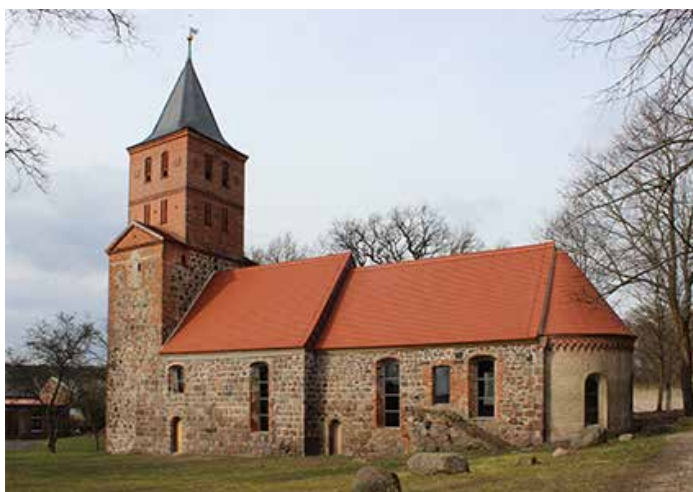
27 Rogäsen, Dorfkirche, Südseite, 2016  
Foto: Architekturbüro Fleege+Oeser

Die Baukosten von 160 000 € wurden im Rahmen des Denkmalschutz-Sonderprogramms VI mit 96 000 € unterstützt, 1000 € kamen vom Landkreis Potsdam-Mittelmark hinzu sowie 54 000 € aus Spenden und Eigenmitteln der Kirche.

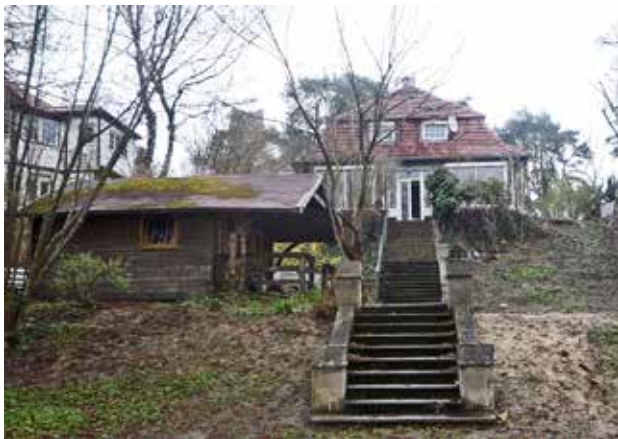
35 Wandlitz, Ansicht von der Seeseite vor der Sanierung 2014  
Foto: S. Gramlich, BLDAM

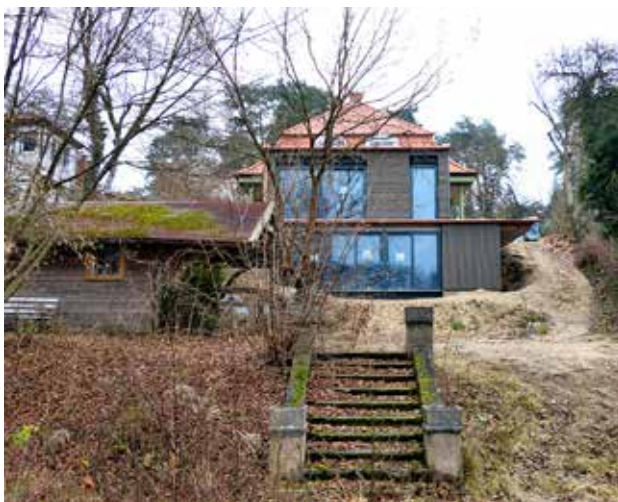
36 Wandlitz, Ansicht von der Seeseite im Dezember 2016  
Foto: J. Neumann, Berlin

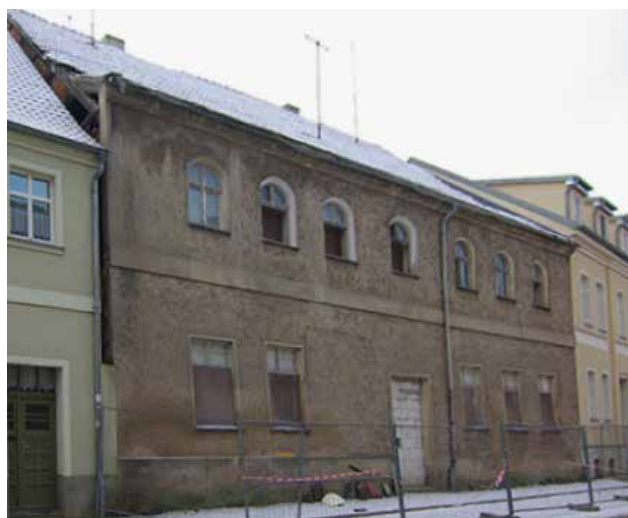
Das Bürgerhaus Bodelschwinghstraße 42 in Beeskow ist als Denkmal noch immer in seinem Bestand bedroht. Durch den jahrelangen Leerstand und das undichte Dach sind die Holzbalkendecken teils stark durchfeuchtet und in einigen Bereichen bereits herabgestürzt. Der Bestand ist bedroht, da im Inneren viel Unrat liegt und die Feuchtigkeit so im Gebäude hält, wodurch weitere Schäden entstehen. Die Mitarbeiterinnen der unteren Denkmalschutzbehörde des Landkreises Oder-Spree Marina Wehlisch und Antonia Brauchle und der zuständige Fachreferent des Brandenburgischen Landesamtes für Denkmalpflege und Archäologischen Landesmuseums Haiko Türk zeigen sich weiterhin besorgt um den Zustand des Gebäudes.

37 Die unscheinbare Straßenfassade lässt kaum erahnen, was für ein bauhistorischer Schatz für Beeskow hier verborgen ist.  
Foto: H. Türk, BLDAM

„Wir sind froh, dass das Gebäude seit dem Frühjahr 2016 durch ein provisorisches Blechdach vor dem weiteren massiven Eindringen von Wasser geschützt werden konnte und nun ein langsamer Trocknungsprozess eingesetzt hat, der die weitere Zerstörung zumindest verlangsamen sollte. Dennoch sind Aufräumarbeiten im Inneren dringend notwendig, um weiteren Schaden vom Gebäude abzuwenden.“

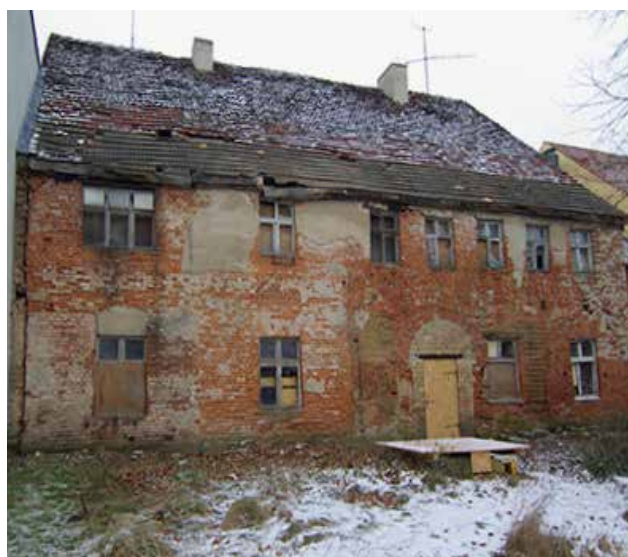
38 Die Rückseite des Gebäudes zeigt nur einige der vielen baulichen Veränderungen, die das Haus in seiner langen Geschichte erlebt hat.  
Foto: H. Türk, BLDAM

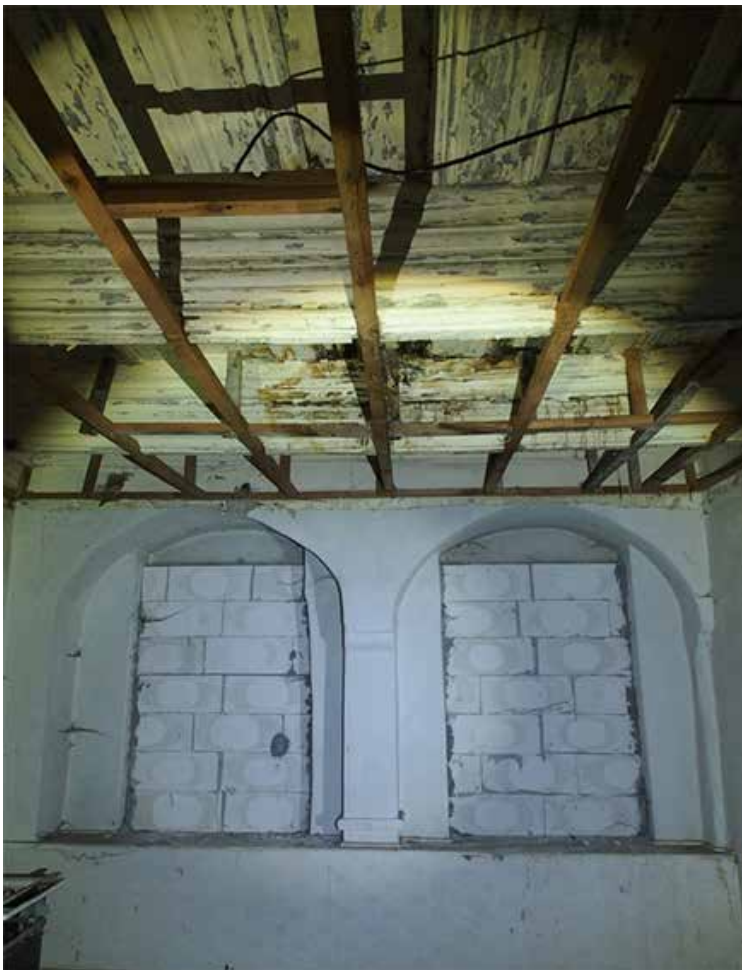
Fachwerkbauweise in Beeskow dar. Rundbogige profilierte Fenstergewände und Blendarkaden im Hauptflur zeugen von dem wohl ehemals repräsentativen Erscheinungsbild der Innenräume. Im Erdgeschoss haben sich auch Teile einer aufwendig profilierten Holzbalkendecke mit sogenanntem Schiffskehlendekor und Hinweise auf weitere hölzerne Einbauten erhalten, die auf eine besondere Bedeutung des Gebäudes hinweisen. Auf dem rückwärtigen Grundstück befinden sich noch überwölbte Keller, Reste eines ehemaligen Nebengebäudes. Aus den bisherigen Beobachtungen erwarten sich die Fachleute der Denkmalbehörden weitere spannende Erkenntnisse zur Stadtbaugeschichte von Beeskow und zur Einordnung in die brandenburgische Landesgeschichte.

39 Die rundbogigen Fenstergewände sind ein Grund, warum die Herzen der Fachleute der Denkmalbehörden höher schlagen.  
Foto: H. Türk, BLDAM

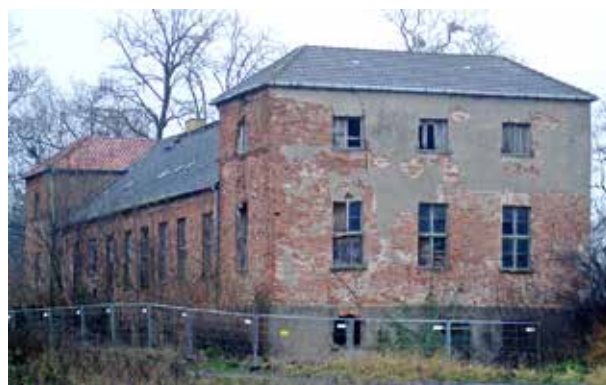
Das Gebäude ist äußerlich noch komplett erhalten, der Erhaltungszustand ist aber schon bedenklich.

40 Ansicht von Südsüdwest (aus Richtung Hof)  
Foto: G. Frank, BLDAM

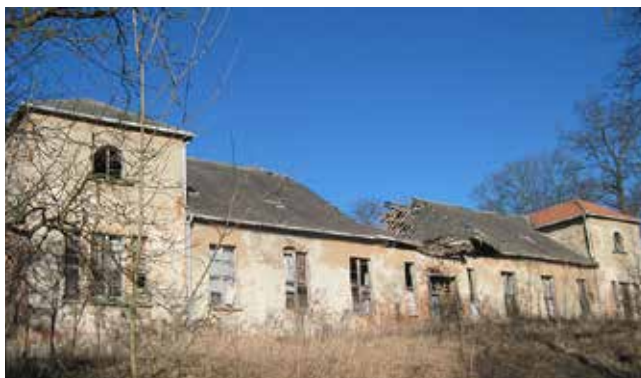
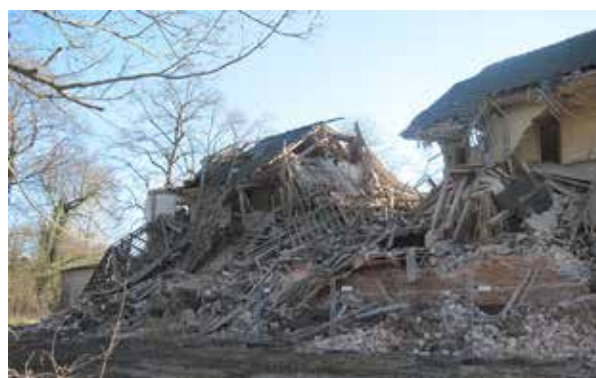
Im Ergebnis eines nicht dokumentierten Sturmschadens und anschließendem ungenehmigten Teilabrisses ist die Fassade zum See noch weitgehend erhalten, die Westhälfte dagegen auf fast der ganzen Länge eingestürzt. Die Bemühungen des BLDAM, beim Landkreis eine Wiederherstellungsanordnung zu erwirken, bleiben im Verfahren stecken.

41 Ansicht von Ostsüdost (Seeseite)  
Foto: H. Dase, UDB MOL

42 Ansicht von Südwest  
Foto: H. Dase, UDB MOL

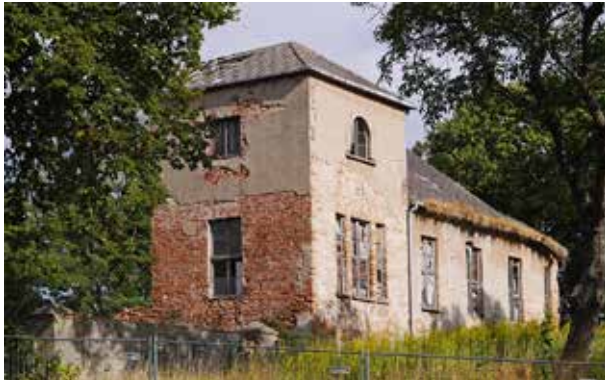
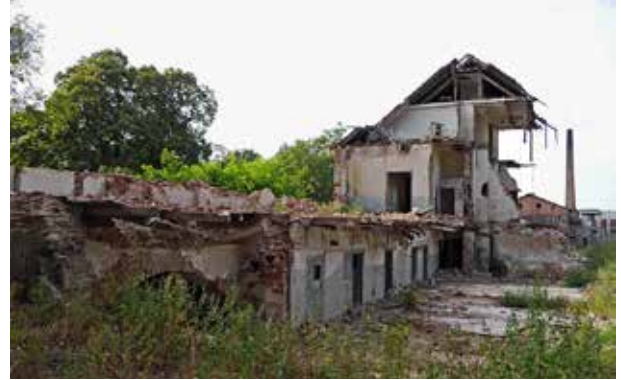
Gut ein Jahr später ist nach der ungenehmigten „Beräumung“ durch den Eigentümer von der Einfahrt aus von dem bereits längshalbierten Gebäude nur noch knapp ein Drittel zu sehen. Von Norden her ist das gesamte Ausmaß der Zerstörung zu sehen.

43 Ansicht von Südost  
Foto: W. Groß, BLDAM

44 Ansicht von Norden  
Foto: W. Groß, BLDAM

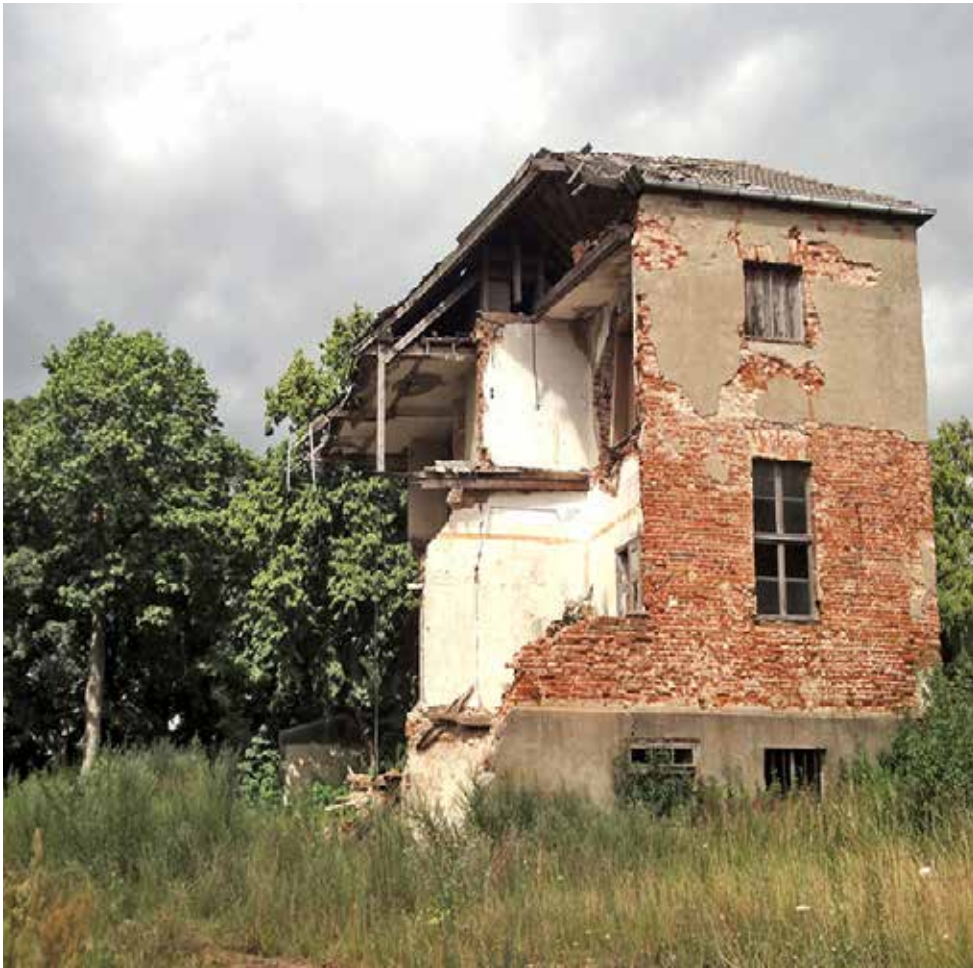
Nachdem der Eigentümer gegen eine 2015 durch den Landkreis erlassene Anordnung zur Sicherung Widerspruch eingelegt hat, ist das Ordnungswidrigkeitsverfahren vom Landkreis nicht konsequent weiterverfolgt worden. Auch die vom BLDAM geforderten Dokumentationsforderungen sind bis heute nicht durchgesetzt worden. Letzte uns zugängliche Fotos lassen vermuten, dass im Laufe des vergangenen Jahres im hinteren, nicht einsehbaren Bereich weitere Teile der Ruine abgetragen wurden.

45 Ansicht von Süd, Zustand am 19.7.2016  
Foto: S. Wagner (BLDAM)

Nicht um dem Eigentümer jetzt noch einen Gefallen zu tun, sondern weil das Gebäude historisch und bauhistorisch bedeutend ist, hat sich das BLDAM bereit erklärt, die Notdokumentation mittels Messbildern auf eigene Kosten durchführen zu lassen, um wenigstens die letzten Gebäudereste zu dokumentieren. Damit ist gesichert, dass mittels der Fotos und der Messungen wenigstens die ehemalige Kubatur des Gebäudes zu rekonstruieren wäre.

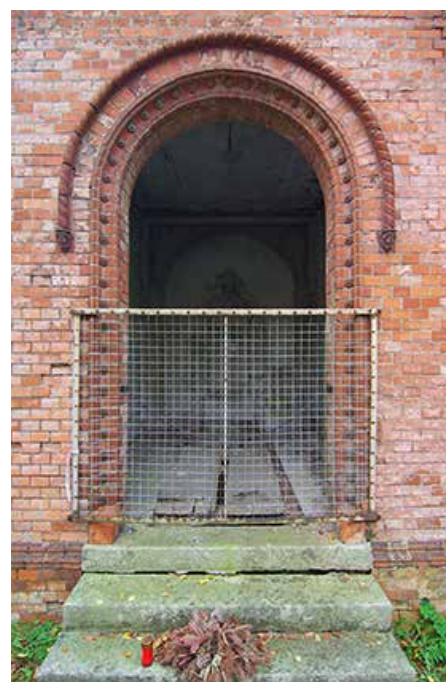
Es ist wahrlich kein schöner Anblick, der heute den Besucher auf dem Friedhof von Brieskow-Finkenheerd empfängt, wenn er sich dem alten, denkmalgeschützten Grufthaus der Familien Hesselbarth und Sasse nähert. Das Dach ist nur noch in Resten vorhanden und wird bereits intensiv von Pflanzen belebt. Teile der vorgeblendeten Ziegelfassade sind schon seit längerer Zeit herabgestürzt und eindringendes Wasser hat dem Bau stark zugesetzt. Das Grufthaus wurde 2012 in die Denkmalliste des Landes Brandenburg eingetragen, da es trotz vieler bereits vorhandener Schäden eindeutig die Kriterien für ein Denkmal erfüllt.

46 Das Grufthaus steht auf dem Friedhof der Gemeinde und lässt schon von Weitem die lange Vernachlässigung erkennen. Das Portal mit Rundbogen lässt die frühere Qualität des Grufthauses noch gut erahnen.

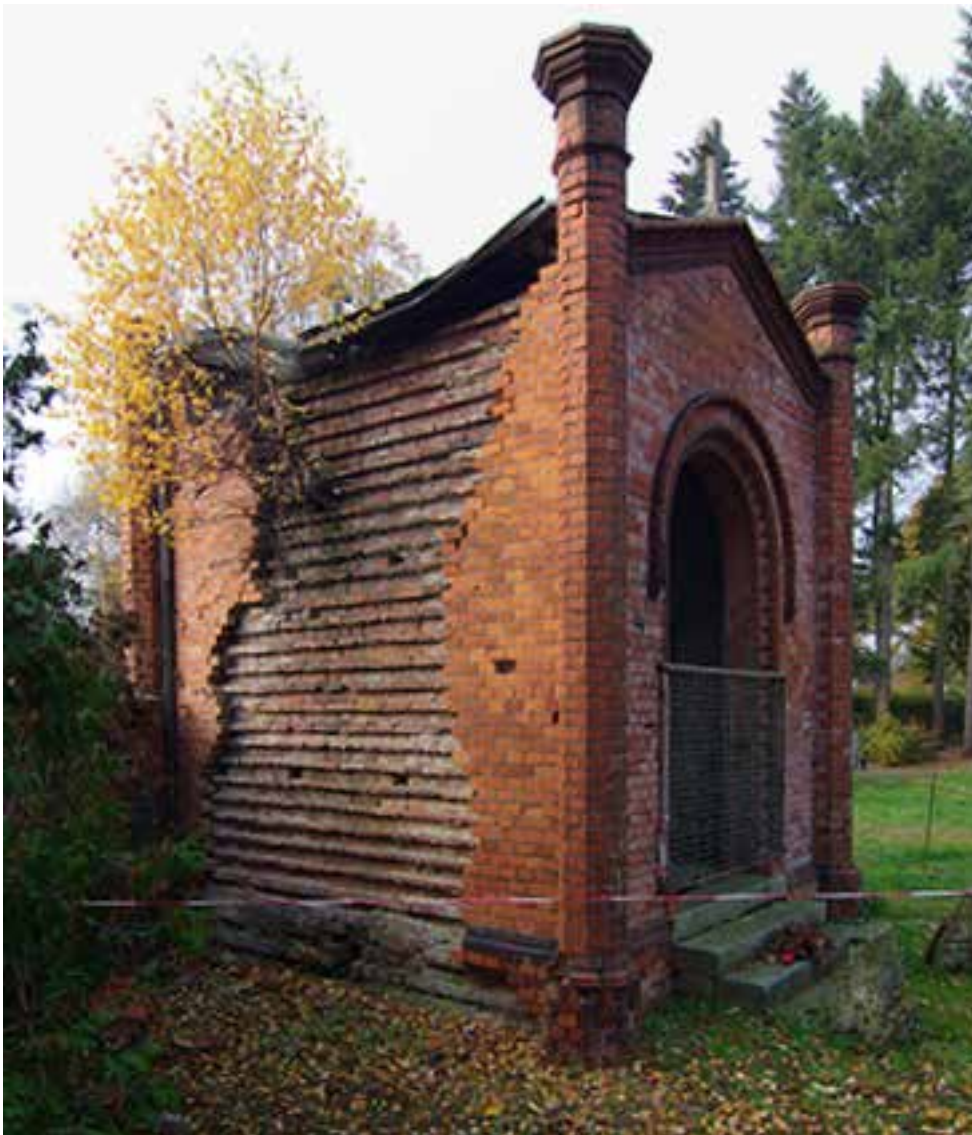
Grundriss wird an den Ecken von Achteckpfeilern betont, der Rundbogen am Eingangsportal ist reich mit Rosetten verziert. Im Inneren weisen zwei Grabsteine auf die Erbauer aus der Familie Sasse hin und es sind Reste einer dekorativen Ausmalung an den Wänden zu erkennen.

47 Die Schäden sind gravierend, ein vollständiger Einsturz des Gebäudes ist allerdings vorerst nicht zu befürchten.

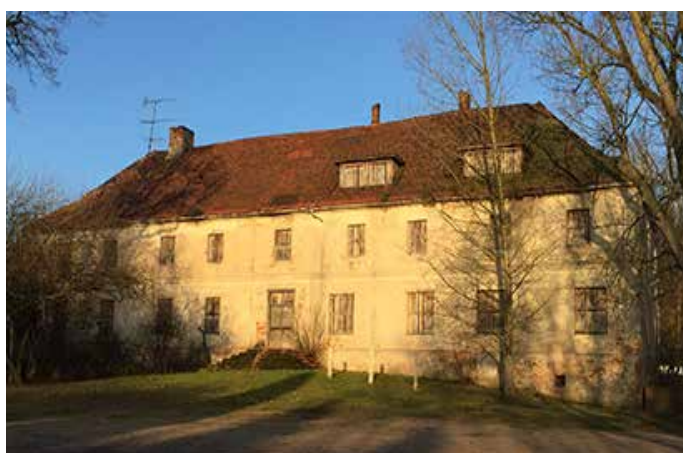
Durch jahrzehntelang unterbliebene Baupflege und Leerstand seit 1985 weist das ehemalige Amtshaus in Flecken Zechlin erhebliche Schäden auf. Sofern nicht umgehend Notsicherungen erfolgen, ist der Totalverlust des Baudenkmals unvermeidbar.

48 Flecken Zechlin, Amtshaus, 2016  
Foto: R. Breetzmann, BLDAM

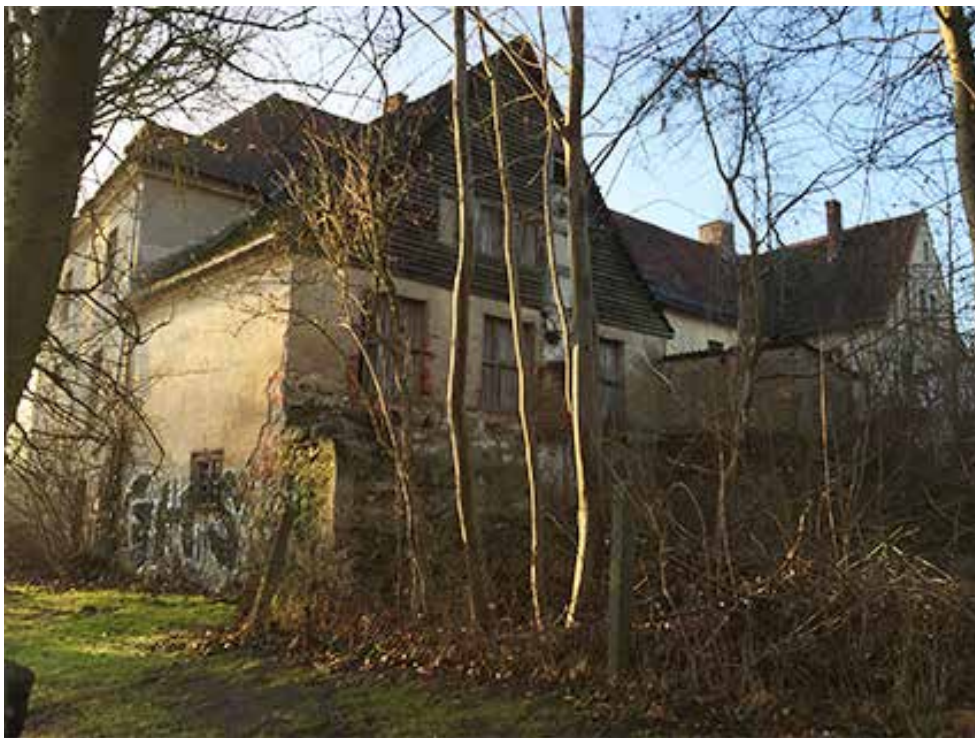
49 Flecken Zechlin, ehem. Amtshaus, Rückseite, 2016  
Foto: R. Breetzmann, BLDAM

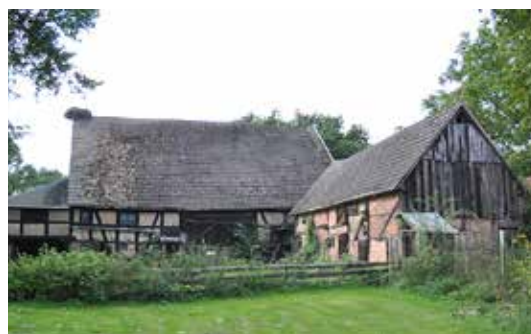
Innerhalb des nächsten Jahres muss etwas geschehen, um den Verlust der ältesten Scheune Brandenburgs zu verhindern. Die Hölzer des um 1550 vermutlich als Speicher errichteten Fachwerkgebäudes geben teilweise nach, es droht damit der Einsturz eines der wenigen ländlichen Gebäude, die bereits vor dem Dreißigjährigen Krieg errichtet worden sind. Dies wurde von den Mitarbeitern der Denkmalschutzbehörde des Landkreises Prignitz bei einer unlängst erfolgten Begehung einer unscheinbaren Scheune im Ort Garsedow mit Erschrecken festgestellt. Nachdem die Bedeutung des Gebäudes wegen seines hohen Alters erst Ende 2014 entdeckt worden ist, wurde es 2015 eingehender untersucht und dokumentiert. Dabei wurden neben Fotos auch genaue Zeichnungen angefertigt. Die damals bereits vorhandenen Schäden zeigten den Fachleuten schnell, dass es Handlungsbedarf gibt, den Bau zu sanieren, um ihn weiter für die brandenburgische Kulturlandschaft zu erhalten. Erste Bemühungen um Fördermittel hatten bisher noch keinen Erfolg. Die jüngsten Schäden, die sich seitdem eingestellt haben, werden jedoch auch durch das Brandenburgische Landesamt für Denkmalpflege als so gravierend eingeschätzt, dass der Totalverlust droht, wenn nicht umgehend zumindest die nötigsten Sicherungsmaßnahmen vorgenommen werden.

50 Die Hofanlage mit dem Speicher liegt auf einer warftartigen Anhöhe in Garsedow  
Foto: H. Türk, BLDAM

prinzip für Außen- oder Innenwände. Das Dach ist seit langer Zeit undicht und bedarf dringend einer Reparatur. Der Fachwerkbau muss zudem abgestützt werden, bevor er nach denkmalpflegerischen Gesichtspunkten saniert werden kann. Dabei ist die inzwischen erfolgte Dokumentation eine wichtige Voraussetzung, um die notwendigen Arbeiten genau planen zu können und die Eingriffe auf das notwendige Maß beschränken zu können. Nur im Original kann die historische Bausubstanz so auch für zukünftige Generationen vom Leben auf dem Lande und der Baukultur im 16. Jahrhundert zeugen.

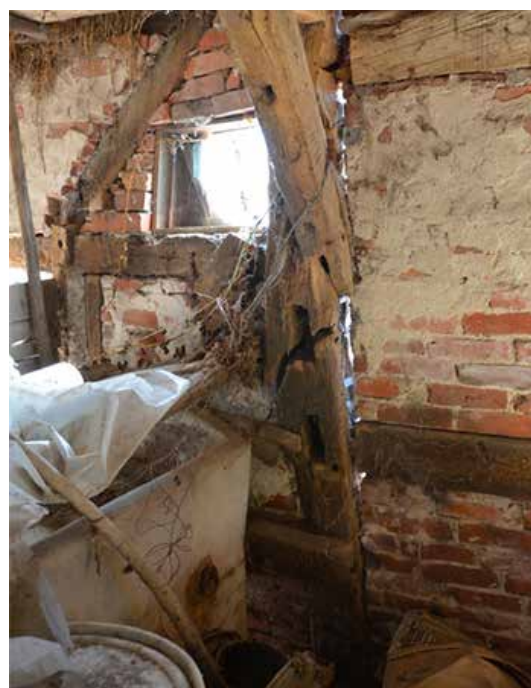
51 Innerhalb des letzten Jahres haben zwei Balken im Gebäude dem Druck nicht mehr Stand gehalten und sind gebrochen  
Foto: H. Türk, BLDAM

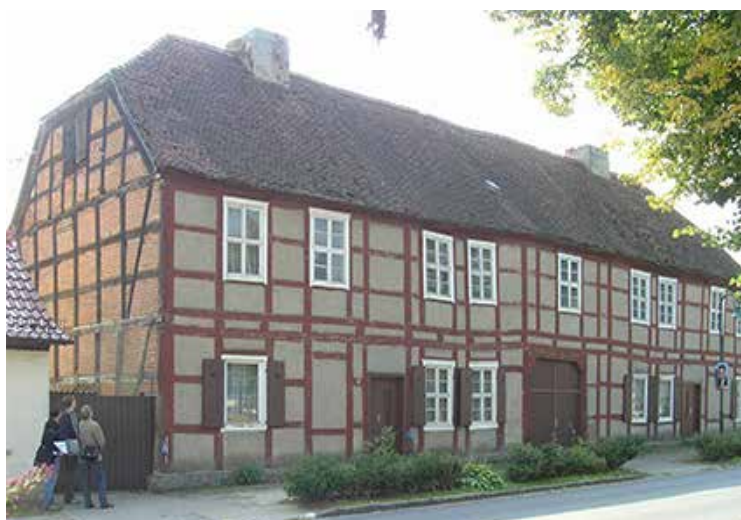
Das Haus stand seit über 20 Jahren leer und der Eigentümer war nicht greifbar. Nachdem der Landkreis eine Notsicherung von Giebel und Dachflächen zunächst vorgenommen hatte, ermittelte das BLDAM die Kosten für eine dauerhafte Sicherung. Der Landkreis – zur Ersatzvornahme gezwungen – entschied sich für den Abriss und nicht für die Sicherung! Der Verlust für die Struktur Greiffenbergs ist an städtebaulich prominenter Stelle immens. Die Lehre aus diesem fatalen Beispiel muss sein, dass die Sicherung bei Denkmälern einen höheren Stellenwert bekommt als der Abriss. **Hier ist der Gesetzgeber gefragt!**

52 Greiffenberg, Breite Str 17-18, Zustand 2009  
Foto: I. Rohowski, BLDAM

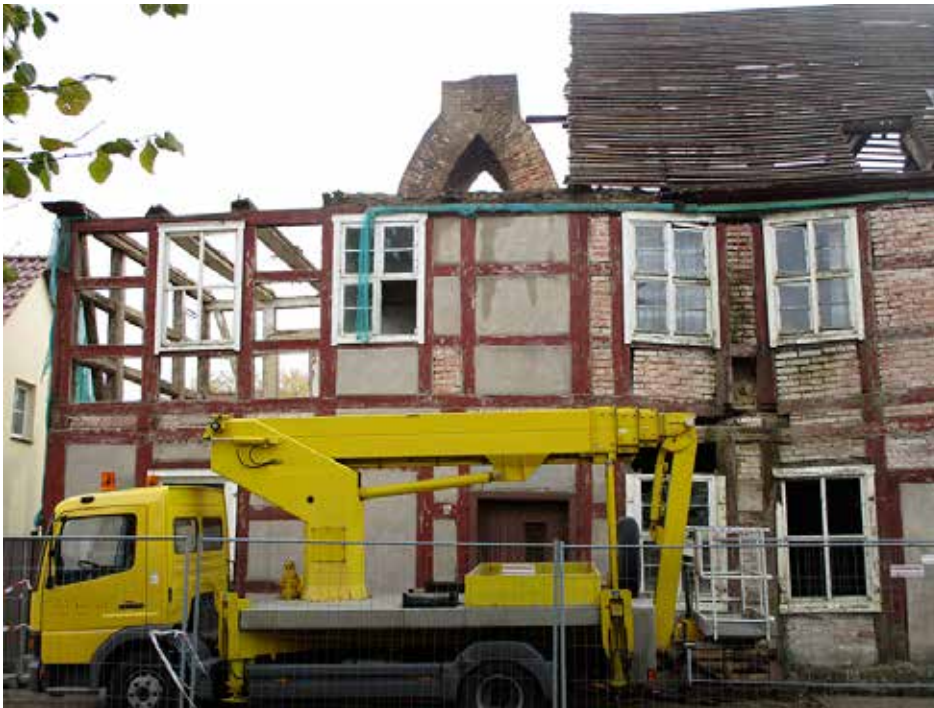
Ein repräsentatives denkmalgeschütztes Fachwerkhaus, erbaut um 1740, wurde zur Abwehr von Gefahren durch den Landkreis Uckermark abgerissen!

54 Greiffenberg Breite Straße 17-18, Abriss am 21.10.16  
Foto: J. Wiese

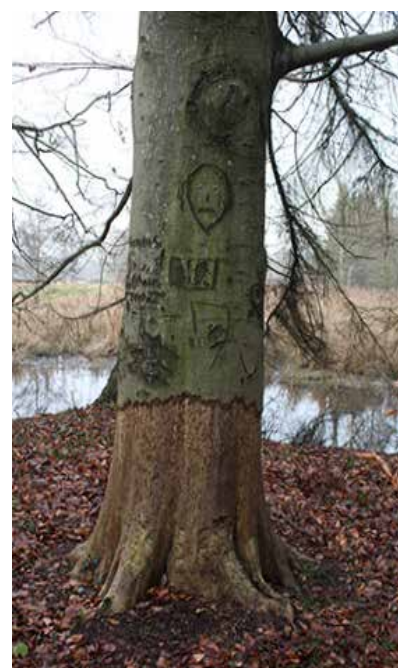
56 Vom Biber getötete Rot-Buche im Gutspark Hoppenrade, 2016  
Foto: T. Volkmann, BLDAM

Der Park in Hoppenrade ist kein Einzelfall. Auch andere bedeutende Gartendenkmale, wie die Schlossparks von Potsdam-Sanssouci und Brandenburg-Plaue oder die Gutsparks in Steinhöfel, Criewen, Trampe, Senzke und Straupitz sind bereits z.T. erheblich geschädigt. Die Politik ist gefragt und der Biber frisst und frisst und frisst ...

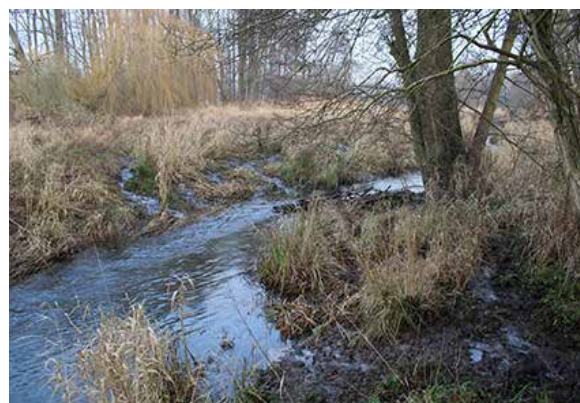
57 Durch den Biberdamm überflutete Wiesenflächen beiderseits des Zederbaches im Gutspark Hoppenrade, 2016  
Foto: T. Volkmann, BLDAM

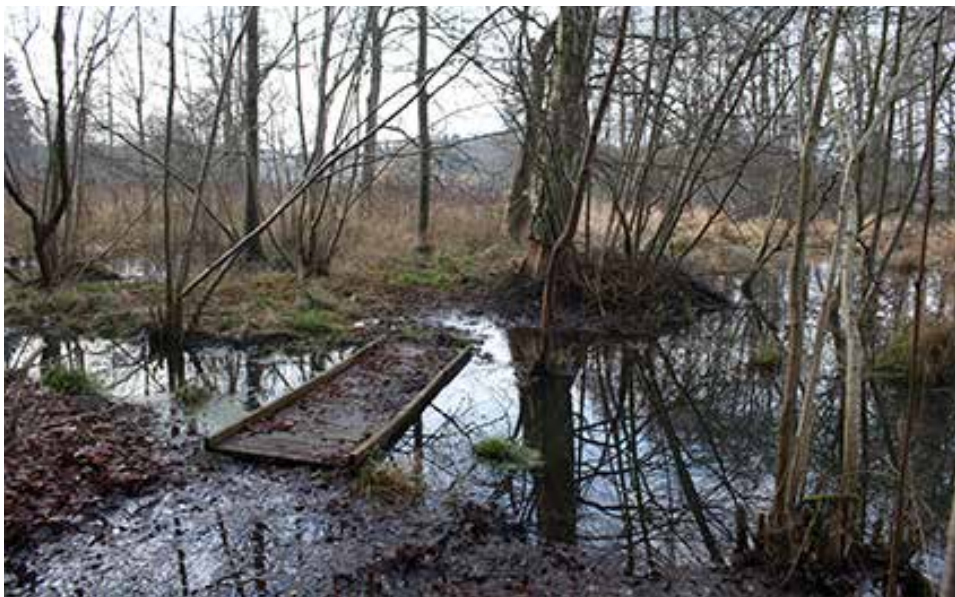
58 Durch den Biberdamm überfluteter Parkweg im Gutspark Hoppenrade, 2016  
Foto: T. Volkmann, BLDAM

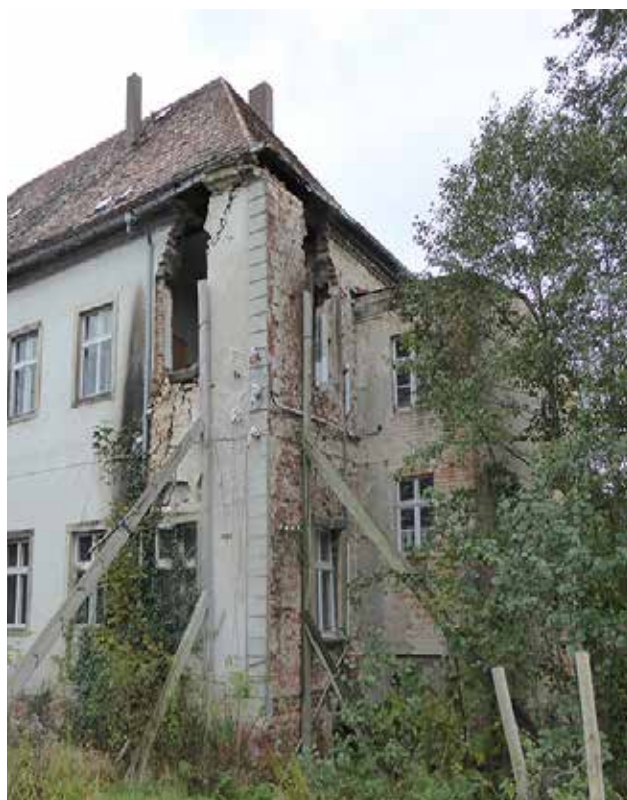
Die Außenmauern des Herrenhauses in Neudöbern im Landkreis Oberspreewald-Lausitz sind von Rissen durchzogen. Seit mehr als 20 Jahren sind die Probleme der Pfahlgründung bekannt, seit zehn Jahren sind Absenkungen der Fundamente an den Gebäudeecken erkennbar. Eine partielle Abstützung im Herrenhaus und am Äußeren konnte den fortschreitenden Verfall nicht aufhalten. An drei Ecken des Gebäudes sind mittlerweile Mauerwerksbereiche über den Fensteröffnungen herausgefallen. Damit sind die Ecken statisch instabil.

Das zweigeschossige Herrenhaus entstand am Anfang des 18. Jahrhunderts als Ziegelbau mit Mansardwalmdach. Seit 1996 ist bekannt, dass die Gründung aus Holzpfehlen und Feldsteinen durch Grundwasserabsenkungen im Zuge des Bergbaus geschädigt ist. Entsprechende Gutachten wurden durch das BLDAM beauftragt. Ein Schadensgutachten, das der Landkreis finanziell unterstützen wollte, wurde von den Eigentümern nicht in Auftrag gegeben. 2010 schätzte ein zweites Gutachten im Auftrag des BLDAM den Sicherungsbedarf auf 170.000 EUR. Auch nach einem Eigentümerwechsel veranlassten die Verantwortlichen keine Sicherungsmaßnahmen. Daher hat der Landkreis OSL einen Zaun gestellt, um die öffentliche Sicherheit zu gewährleisten.

59 Neudöbern, Herrenhaus, statisch instabile Ecke, 2016  
Foto: G. Frank, BLDAM

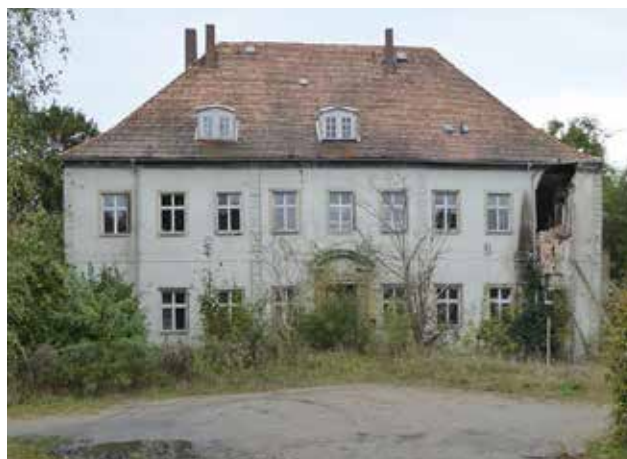
60 Neudöbern, Herrenhaus, 2016  
Foto: G. Frank, BLDAM

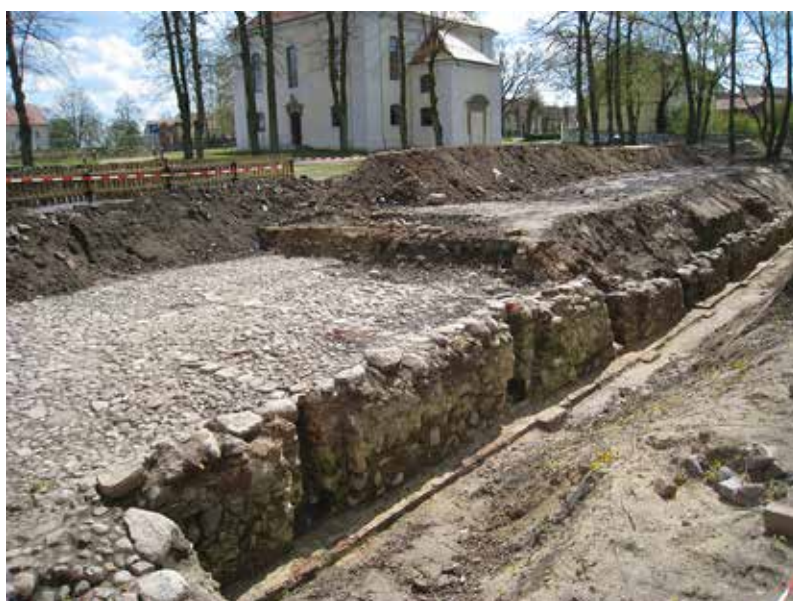
61 Altlandsberg, freigelegte Pflasterfläche der ehemaligen Schlossterrasse und Feldsteinmauer mit davor liegendem Fundamentstreifen der Ziegelsteinmauer als Begrenzung des ehemaligen barocken Lustgartens um 1710, Aufnahme 2016  
Foto: H.-J. Dreger, BLDAM

konnten sowohl im Schlosshof, als auch im Bereich der Schlossterrasse Teilflächen des ursprünglichen barocken Pflasters gefunden und freigelegt werden. Durch das Auffinden tiefer liegender Wegebaumaterialien konnte auch die ursprüngliche Ebene des barocken Lustgartens festgestellt werden. Im Bereich des ehemaligen Lustgartens sind die gartenarchäologischen Untersuchungen aber noch nicht abgeschlossen. Der noch vorhandene, aber stark veränderte Kreuzteich sowie die seitlich den Lustgarten begrenzenden Kanäle werden die Schwerpunkte dieser Untersuchungen sein.
