# **Denkmalreport Brandenburg 2016/2017**

Pressegespräch der Abteilung Bau- und Kunstdenkmalpflege  
des Brandenburgischen Landesamtes für Denkmalpflege und  
Archäologischen Landesmuseums

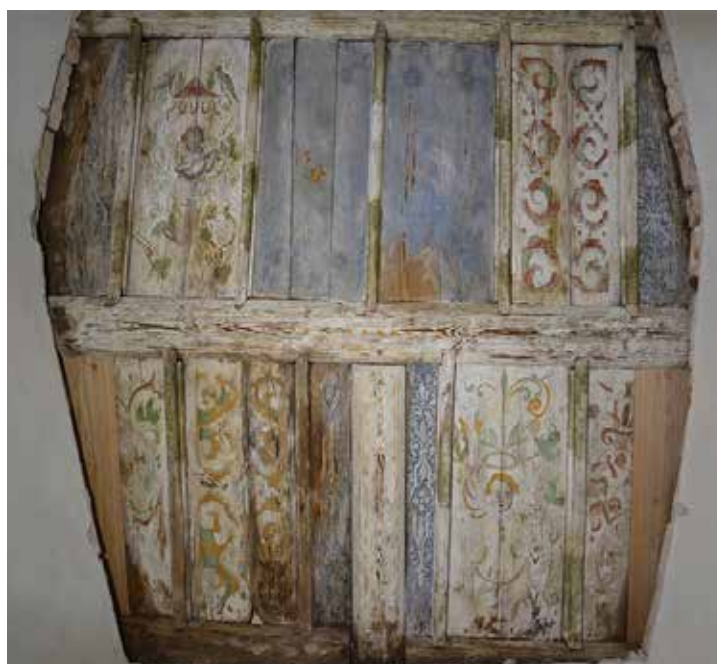
Der um 1615 angefügte Ostanbau – üblicherweise als Chorraum bezeichnet – weist eine bemalte Holzbalkendecke auf, die erst bei den baulichen Sicherungsmaßnahmen im Jahr 2015 wieder entdeckt wurde. Die holztechnische Reparatur der Decke sowie die Freilegung, Konservierung und Restaurierung der Deckenbemalung und angrenzender Wandbemalung erfolgte im Jahr 2016. Hierbei wurde ein kleiner Schatz „gehoben“: Die Spätrenaissancemalereien weisen eine hohe Qualität auf – sie zeigen wie ein „Musterkatalog“ verschiedene typische Ornamentformen dieser Zeit, die zur Dekoration jeweils ganzer Räume verwendet wurden. Erhalten sind solche Gestaltungen unter anderem in den nahegelegenen sächsischen Elbe-Schlössern Pretsch und Prettin. Gemindert wird der Eindruck allerdings durch das Verblassen der verwendeten Farbmittel. Grüne, rote und blaue Partien sind nur noch in schwachen Resten erkennbar. Dies war vermutlich auch der Grund für spätere Überarbeitungen vor allem an den figürlichen Darstellungen der beiden Engel auf der Decke. Einer der beiden Engel spielt auf der Laute.

Ebenfalls kaum mehr wahrnehmbar war der liturgische Bezug auf Sonne und einen von Sternen umgebenen Mond in den zentralen Deckenfeldern. Es zeigten sich nur noch Reste der Sonne und Abdrücke von Mond und Sternen. Sie konnten in der restauratorischen Maßnahme durch Rekonstruktion der wohl aus Papier gefertigten und vergoldeten Himmelskörper wieder ergänzt werden.

62 Bad Belzig, Gertraudenkapelle, Holzbalkendecke im Chor, Zustand nach Konservierung der Deckenmalerei des frühen 17. Jh., 2016  
Foto: U. Drott, Berlin

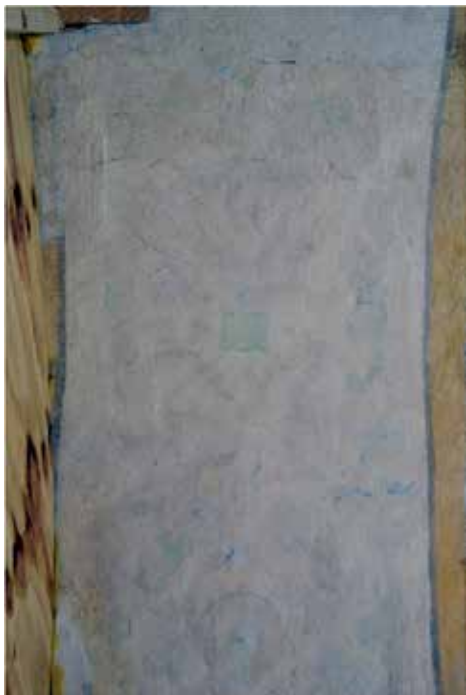
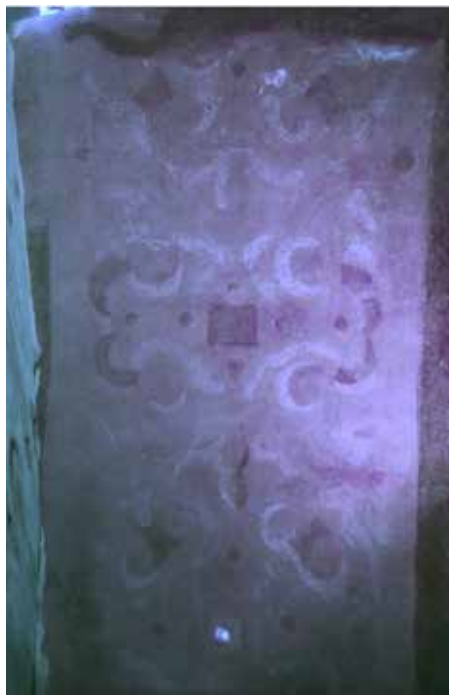
63/64 Bad Belzig, Gertraudenkapelle, Triumphbogen, Ausmalung des frühen 17. Jh. unter sichtbarem (links) und unter UV-Licht (rechts), 2016  
Foto: U. Drott, Berlin

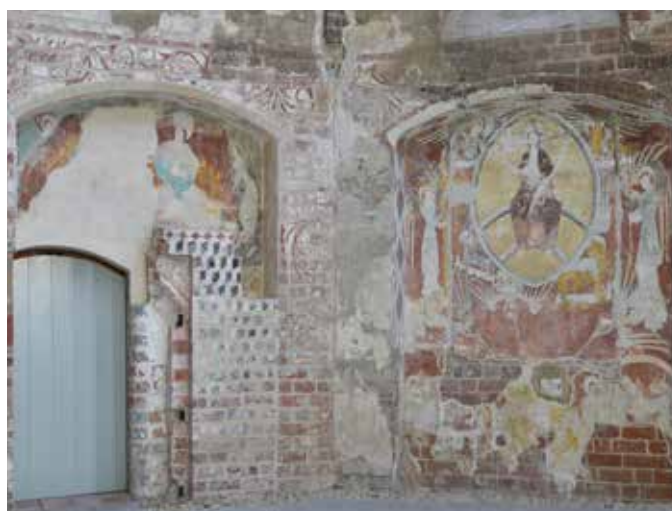
Die Wandmalereien wurden mehrfach mit Kalkanstrichen überdeckt, bevor die Nischen vermauert wurden. Vor dem ersten Kalkanstrich wurden bereits weniger stabile Malpartien entfernt, trotzdem lassen sich neben der Gliederung der Darstellung und der stark reduzierten Darstellung in einigen Bereichen die ursprünglich feine Ausführung im Detail nachvollziehen. Unter ultravioletter Strahlung sind weitere Gestaltungen und Differenzierungen erkennbar. Eine vertiefende Untersuchung mit naturwissenschaftlichen Methoden in gemeinsamer Auswertung durch Restauratoren und Naturwissenschaftler wird weitere Erkenntnisse zum Malprozess und zum ursprünglichen Erscheinungsbild der Wandmalereien erbringen. Sie wird auch Grundlagen für die weitere Erhaltung der Wandmalereien nach ihrer Freilegung legen.

65 Brandenburg, Johanniskirche, Ostchor, Nischen mit Wandmalereien „Marienkrönung“ und „Weltenrichter“, 2016  
Foto: M. Noll-Minor, BLDAM

ersten Drittel des 15. Jh. vermauert wurden. Grund hierfür waren statische Probleme aufgrund des schlechten Baugrundes unweit der Havel. Dies dokumentieren auch die frühen Setzungserscheinungen im Mauerwerk, die sich in den – im weiteren Bauverlauf korrigierten – Verformungen der Südwand der Johanniskirche manifestieren. Die in den Nischen erhaltenen Wandmalereien geben einen Eindruck von der reichen Ausmalung und Ausstattung der Johanniskirche in dieser Zeit.

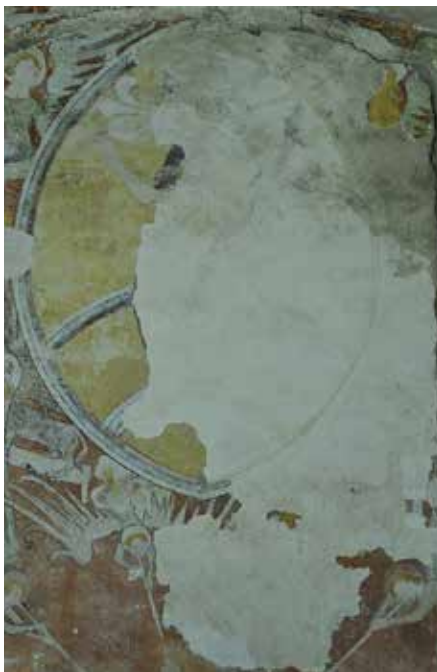
66 Brandenburg, Johanniskirche, Wandmalerei mit „Weltensrichter“-Darstellung, Teilfreilegung in Tageslicht fotografiert, 2016  
Foto: M. Noll-Minor, BLDAM

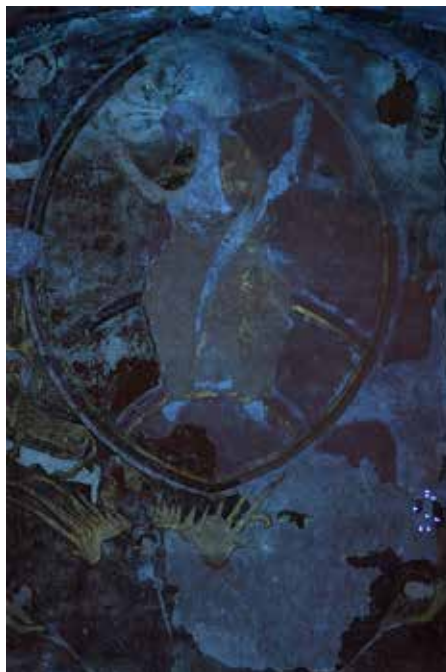
67 Brandenburg, Johanniskirche, Wandmalerei mit „Weltensrichter“-Darstellung, Teilfreilegung unter UV-Strahlung fotografiert, 2016  
Foto: M. Noll-Minor, BLDAM

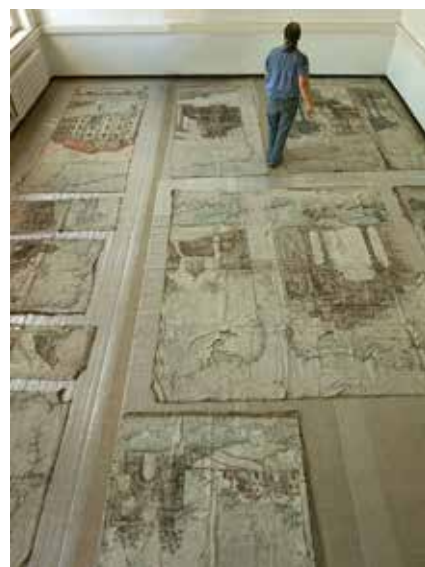
breit - sind in gemalten Rokoko-Rahmungen Landschaftsszenen dargestellt. Die verschiedenen Motive, Architekturen und romantische Ruinenlandschaften, sind in einer erfrischenden, etwas naiven Malweise ausgeführt und stammen vermutlich von zeitgenössischen druckgrafischen Vorlagen. Es macht den Anschein, als wären hier beliebte Reisemotive aus Rom oder Wien, sozusagen zum Andenken, zusammengestellt. Der Ursprungsort der Bildtapeten ist momentan noch unbekannt, es kann aber der Festsaal eines Herrenhauses in der Umgebung von Wusterhausen oder Kyritz vermutet werden. In den Bestand des Museums sind die Bildtapeten wohl in den 1950 oder 1960er Jahren gelangt.

72 ausgelegte Bildtapeten in einem Depotraum

Für das Museum stellen die großflächigen Malereien nun eine besondere Herausforderung dar. Neben umfangreichen Recherchen zur Herkunft und Entstehungsgeschichte sind jetzt vor allem Untersuchungen zum Bestand und Erhaltungszustand notwendig, um damit die Vorbereitungen für die dringenden Restaurierungsmaßnahmen zu schaffen. Schließlich wird es die Aufgabe sein, einen angemessenen Raum für die Präsentation dieser so seltenen Raumdekorationen zu finden und herzurichten.
