Brandenburgisches Landesamt
für Denkmalpflege und
Archäologisches Landesmuseum

Denkmalreport Brandenburg 2021 / 2022

Pressegespräch der Abteilung Bau- und Kunstdenkmalpflege
des Brandenburgischen Landesamtes für Denkmalpflege und
Archäologischen Landesmuseums

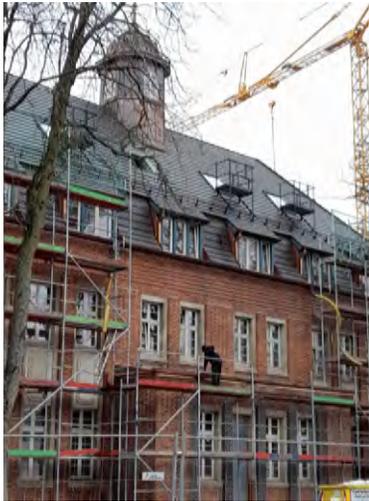
6 Beelitz-Heilstätten, Quadrant C, Waschhaus mit fertiggestellter Dachdeckung und Fassade. Foto: Claudia Peter, BLDAM, 2022.

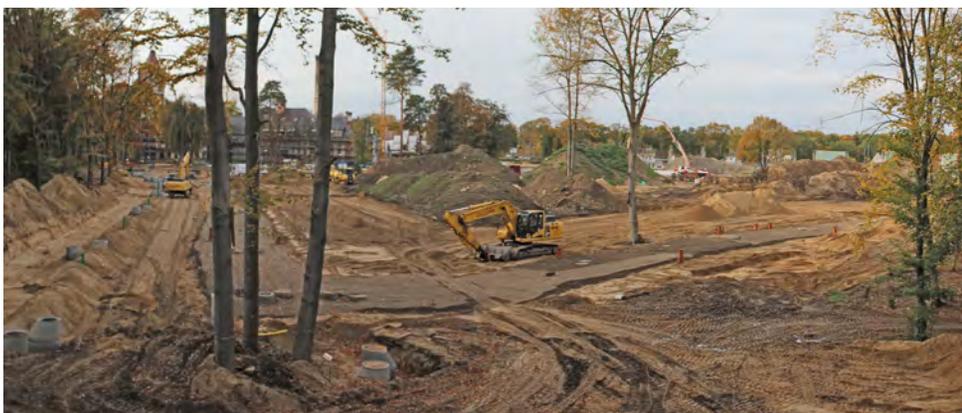
7 Beelitz-Heilstätten, vollständiger Verlust des Waldparks zur Erschließung des zukünftigen Wohngebietes. Foto: Torsten Volkmann, BLDAM, 2021.

Parallel dazu verändern umfassende Neubaumaßnahmen das Areal der ehemaligen Lungenheilstätten vor allem im Quadranten B wesentlich und umfangreich. Leider wird im Zusammenhang mit der Ausweisung von neuen Wohngebieten in einigen Bereichen der Waldpark in Bauland umgewandelt. Die Folge ist hier der Verlust von Teilen der Denkmaleigenschaft und auch der potentiellen Wohnqualität für die zukünftigen Bewohner*innen.

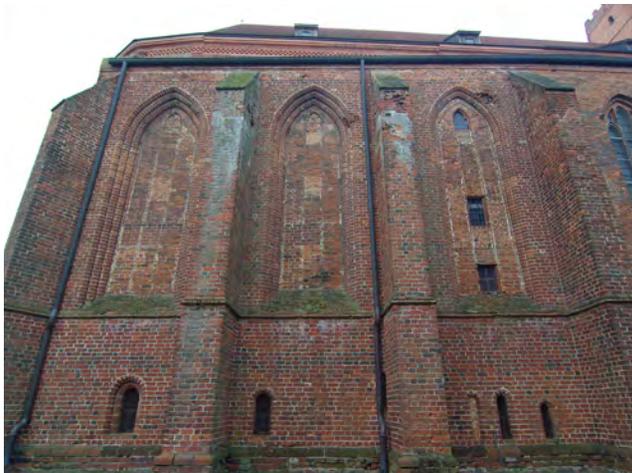
8 Beeskow, Marienkirche, Blick von Norden vor der Sanierung mit zugesetzten gotischen Fenstern. Foto: Haiko Türk, BLDAM.

Die heute für den Betrachter*innen ungewöhnlich wirkenden zugesetzten hohen Fenster, zeigten Spuren aus verschiedenen Jahrhunderten, die aus Sicht der Denkmalpflege zu erhalten sind, da sie die wechselvolle Geschichte prägender Baumaßnahmen besonders anschaulich dokumentieren.

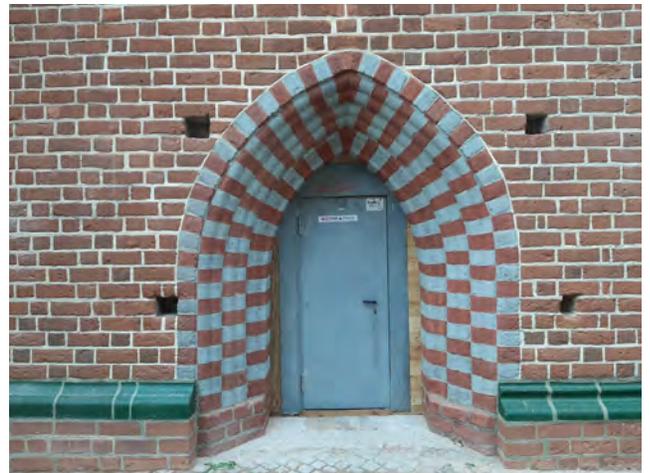
9 Beeskow, Nordportal der Marienkirche mit rekonstruierter Farbigkeit. Foto: Haiko Türk, BLDAM.

Eine weitere Besonderheit an diesem Bauwerk sind die entdeckten Reste einer farbigen Gestaltung der Fassade im Bereich des Nordportals. Um der Öffentlichkeit einen Eindruck der ehemaligen Farbigkeit des mittelalterlichen Baus vermitteln zu können, wurde hier exemplarisch ein Teil der Fassade in den vorgefundenen Farben rekonstruiert. Dieser für viele Menschen sicher ungewohnte Anblick kann jedoch einen wichtigen Beitrag zur Vermittlung mittelalterlicher Architektur leisten.

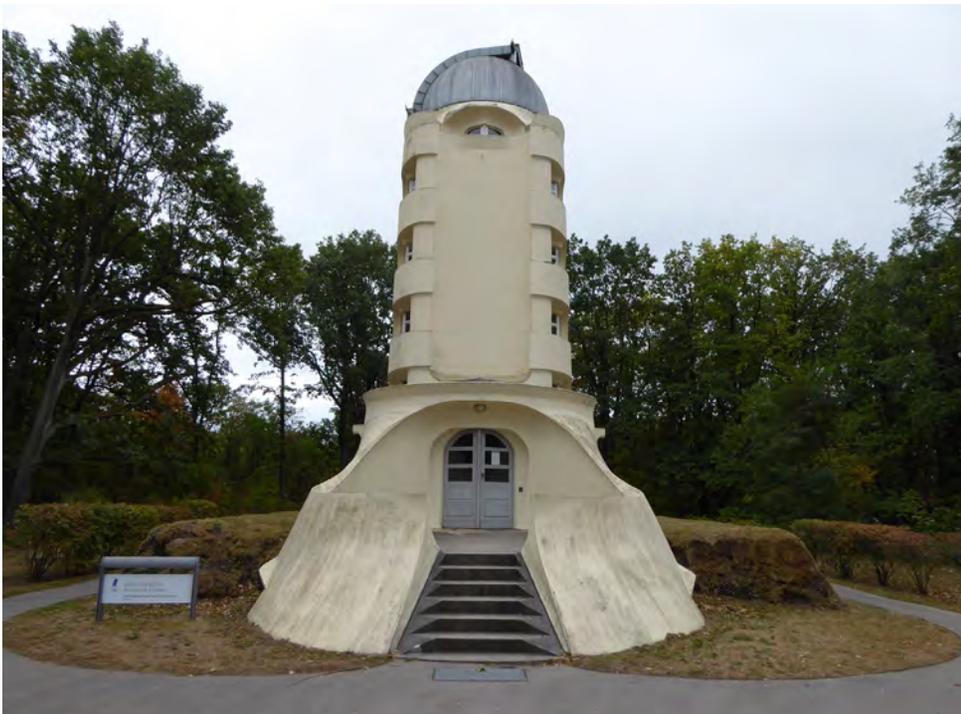
14 Potsdam, Einsteinturm von Norden, heutiger Zustand vor der Sanierung. Foto: Haiko Türk, BLDAM.

Wie ein angelandetes Schiff erhebt sich der Einsteinturm am Südhang des Telegrafenberges in Potsdam. Erst auf den zweiten Blick erkennt man, dass dieser bedeutende Bau der Moderne, ein Frühwerk des weltbekannten Architekten Erich Mendelsohn, die letzten Jahrzehnte nicht ohne Schäden überdauerte. Zahlreiche Risse und Verfärbungen zeigen, dass die Witterung dem Bauwerk zugesetzt hat.

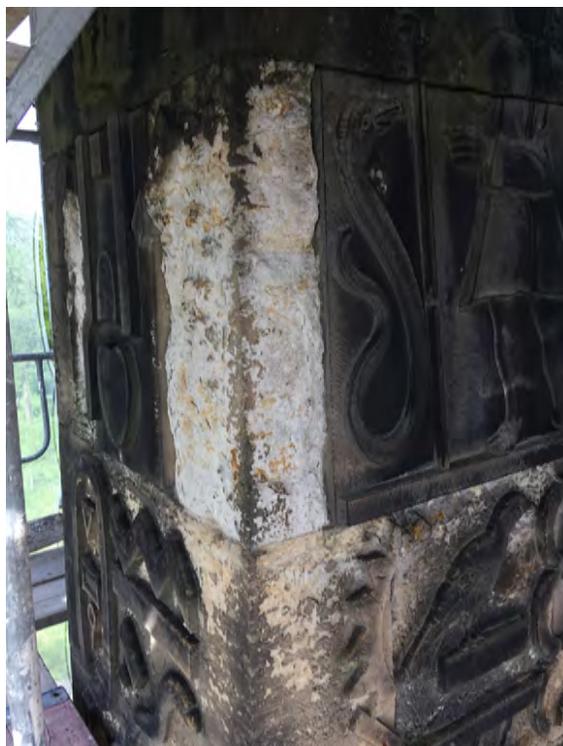
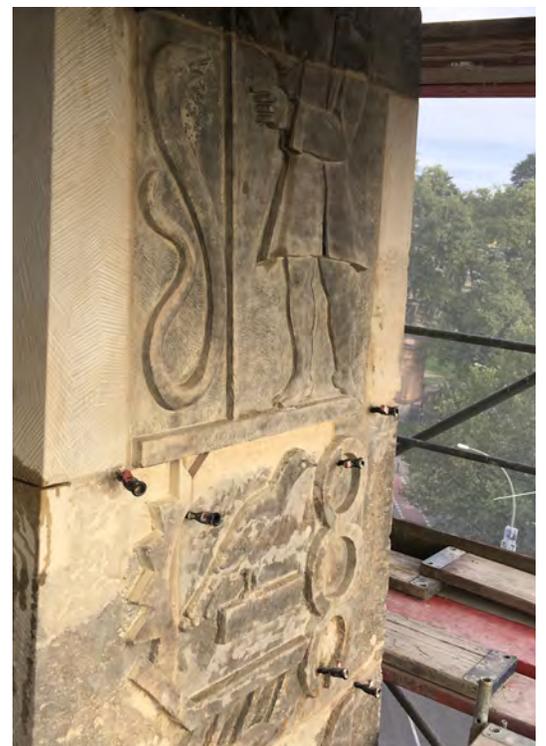
15, 16 Potsdam, Teilbereich des Obeliskens Schopenhauer Straße vor und nach der Sanierung (mit Stützen für die Injektion von Verpressmörtel). Fotos: Mechthild Noll-Minor, BLDAM.

Der barocke Obelisk auf der Stadtseite der barocken Hauptachse des Parks Sanssouci war seit der Bauwerksprüfung im Jahr 2013 von Schutznetzen umspannt, um Passant*innen vor herabfallenden Sandsteinteilen zu schützen. Um diese Gefahr zu bannen und sowohl die Standsicherheit des Obeliskens, als auch den reichen Reliefschmuck zu erhalten, wurden statische Sicherungsmaßnahmen und Ergänzungen stark geschädigter Bereiche mit Totalverlust der plastischen Oberflächengestaltung vorgenommen. Die korrodierten Klammern vom Versetzen der Sandsteinblöcke wurden ausgebaut und durch nichtrostende Verbindungsmittel ersetzt.

Die einzusetzenden Materialien (auch der Verpressmörtel mit niederhydraulischem Kalk als Bindemittel) wurden sorgfältig auf ihre Eignung geprüft, um mögliche schadensverstärkende Reaktionen mit dem vorhandenen Bestand zu vermeiden. Beim Umgang mit den verlorenen Reliefbereichen wurde sehr zurückhaltend gearbeitet und teilweise auf plastische figürliche Ergänzung verzichtet, um das Risiko neuer Ablösung kleinerer Teile zu vermeiden.

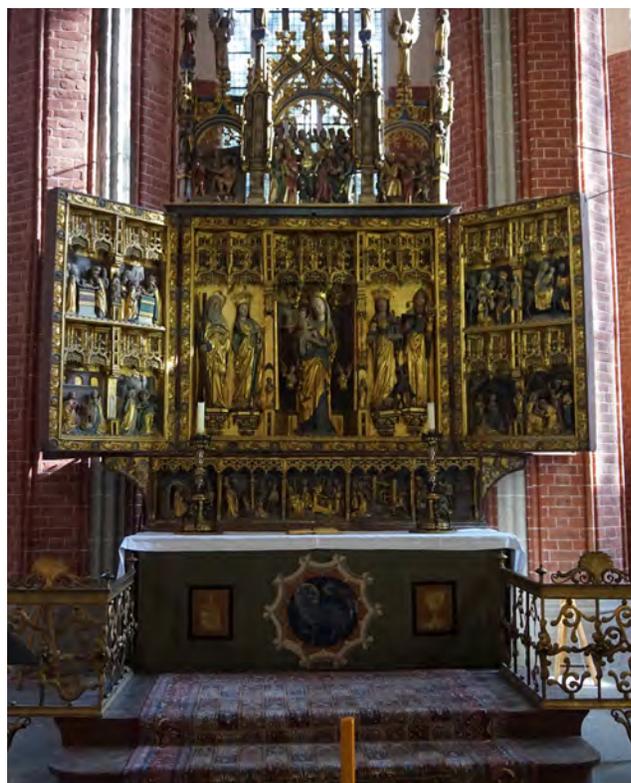
17 Gesamtaufnahme des Katharinen-Altars in der Katharinenkirche, Brandenburg an der Havel.
Foto: Werner Ziems, BLDAM, 2015.

Das Hauptwerk der Katharinenkirche in Brandenburg an der Havel, der 1474 von Gerard Weger geschaffene große Schnitzaltar, ist vom Verfall bedroht. Bei einer Zustandskontrolle wurden massive Schäden an dem Altarretabel festgestellt. Die mit Darstellungen aus dem Leben der heiligen Katharina und Amalberga, sowie der Passion Christi bemalten Klappflügel lassen sich nicht mehr öffnen und schließen, die Malerei hat sich teilweise vom Untergrund abgelöst. Die gelockerte Farbschicht hat am gesamten Altar zu zahlreichen Verlusten geführt. Auch Teile des Schnitzwerks haben sich gelöst und sind zum Teil verloren. Eine umfassende Sicherung und Restaurierung des bedeutenden Kunstwerkes ist dringend notwendig.

Im vergangenen Jahr wurde mit einer Notsicherung der akuten Schäden begonnen, aber für eine fachgerechte Restaurierung fehlt das Geld. Die jetzt notwendigen und bereits geplanten Maßnahmen haben das Ziel, die akut gefährdete Malerei zu sichern, lose Holzverbindungen wieder zu befestigen, die Wandelbarkeit der Klappflügel wieder herzustellen. Der gesamte Altar soll von jahrzehnte alten Schmutzschichten befreit und insgesamt wieder in einen guten Zustand versetzt werden.

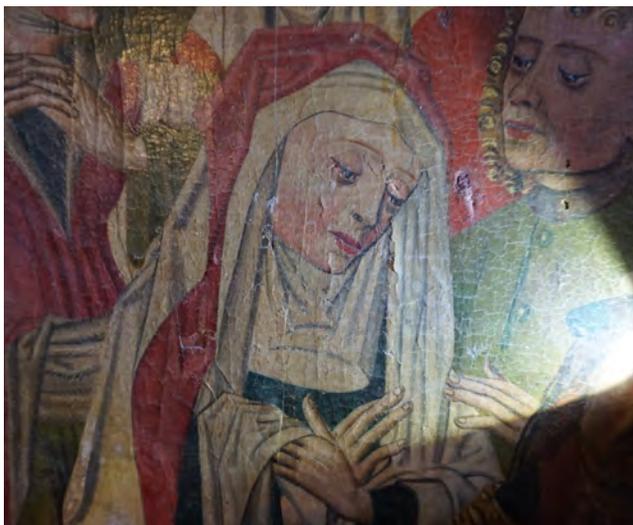
18 Brandenburg an der Havel, Detail des Katharinen-Altars aus der Bildszene „Grablegung“. Foto: Werner Ziems, BLDAM, 2019.

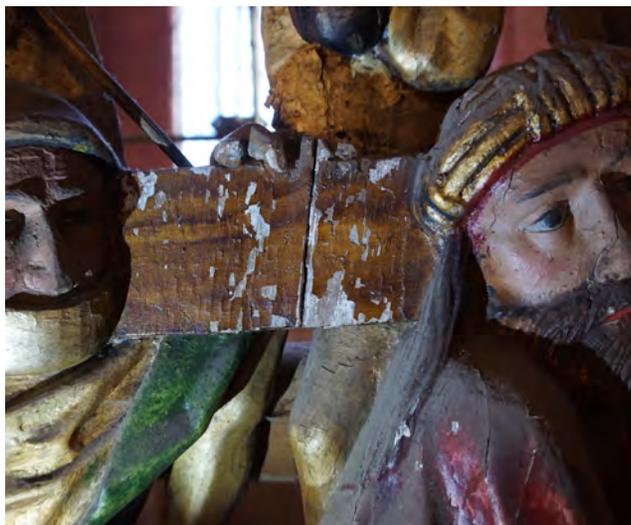
19 Brandenburg an der Havel, Detail des Katharinen-Altars aus dem Relief „Kreuztragung“. Foto: Werner Ziems, BLDAM, 2019.

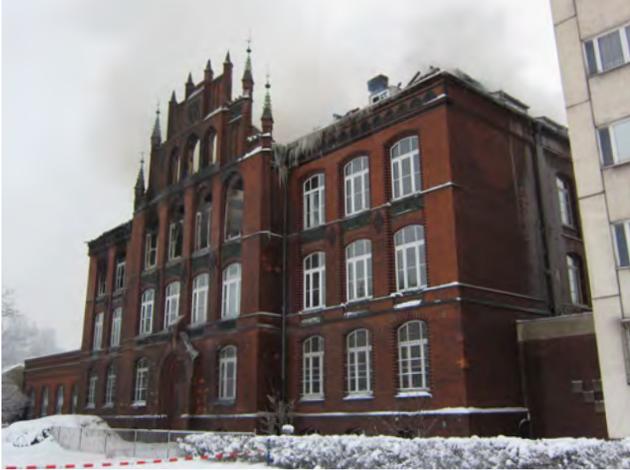
20 Alte Webschule Cottbus, Ansicht Hauptgebäude unmittelbar nach dem Brand im Januar 2011. Foto: Dietmar Kraußner, BLDAM.

Seit einem Brand Ende Dezember 2010 steht das Hauptgebäude der ehemaligen Preußischen höheren Fachschule für Textilindustrie leer, ohne den aufragenden Schmuckgiebel des Mittelrisaliten und scheinbar auch ohne eine Perspektive. Der in Ziegelbauweise errichtete, stattliche Bau bildet den Auftakt zu dem Komplex, an den sich rückwärtig ein Wohnhaus, diverse Werkstattgebäude und Hallen Sheddachkonstruktionen anschließen.

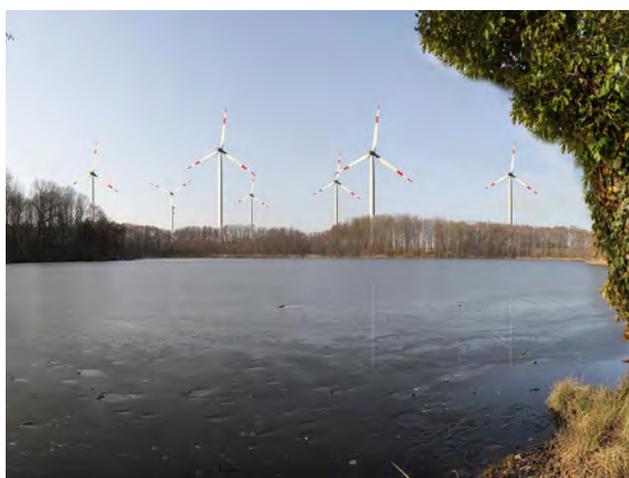
24 Gutspark Damitzow, Uckermark, Simulation der geplanten Windenergieanlagen zur Beurteilung der gestalterischen Auswirkungen auf das Gartendenkmal, 2021.
Foto und Simulation: Torsten Volkmann, BLDAM.

Um den notwendigen Energiewandel zu unterstützen und die Bearbeitung diesbezüglicher Anträge für neue Windkraftanlagen zu beschleunigen, wurde vom Landesdenkmalamt eine Handreichung für die Erstellung qualifizierter Fachgutachten erarbeitet (<https://bldam-brandenburg.de/publikationen/bau-und-kunstdenkmalpflege/arbeitsmaterialien/>). Auf deren Grundlage können mögliche Konflikte zwischen geplanten Windkraftanlagen und raumwirksamen Denkmalen ermittelt und frühzeitig Lösungsansätze untersucht werden. Erste Ergebnisse zeigen, dass die Mehrheit der geplanten Anlagen den Denkmalbestand nicht oder nur geringfügig beeinträchtigen, in Ausnahmen aber auch wertvolle Denkmale vor erheblichen Störungen geschützt werden können. Es gilt also für die Denkmalpflege ein wachsames Auge auf den unvermeidlichen Umbau der Kulturlandschaft zu halten und die Energiewende in diesem Sinne nachhaltig zu begleiten.

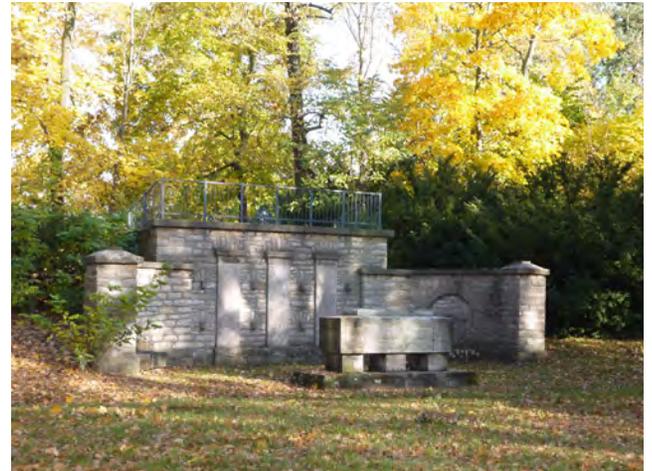
25 Peitz, Kriegerdenkmal im Stadtpark ohne Bronzefigur, November 2021. Foto: Marie Mamerow, BLDAM.

Im Februar des Jahres 2020 wurde die Bronzefigur des Kriegerdenkmals in Peitz gestohlen. Glücklicherweise konnte die Figur des sitzenden Jünglings mit wachendem Adler bereits kurze Zeit später, jedoch in beschädigtem Zustand, von der Polizei sichergestellt werden. Zum Schutz des wertvollen Originals soll die Figur nun als Kopie zum Denkmal zurückkehren.

Die Stadt Peitz wünscht sich die Aufstellung der originalen Figur im Museum und die Ergänzung des Denkmals im Stadtpark durch eine Kopie aus Kunststoff. Durch ein Versetzen des Kunststoffs mit Metallpulver soll die Figur dem Original aus Bronze sehr nahekommen und das Gesamtbild der Anlage wieder vervollständigen. Dabei kann jedoch keine noch so gute Kopie das Original in seinem ursprünglichen Zusammenhang ersetzen.

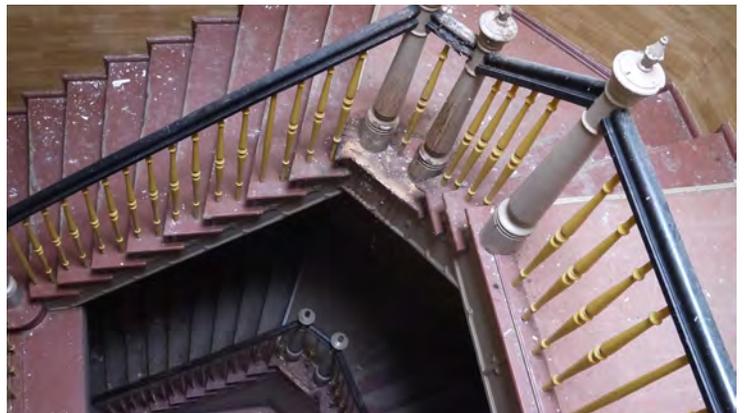
29 Drewen, Herrenhaus, Treppenanlage. Foto: Matthias Metzler, BLDAM, 2021.

Der bis heute erhaltene „Gropius-Bau“ in Drewen hat in seinem Inneren zahlreiche bauzeitliche Raumstrukturen und Ausstattungen bewahrt. Herausragend ist die mehrläufige, mit neogotischem Dekor verzierte Haustreppe, die geschickt zwischen den unterschiedlichen Geschosshöhen von Alt- und Neubau vermittelt. Derzeit ist die künftige Nutzung des leerstehenden Herrenhauses offen. Für seine Erhaltung und Nutzung hat sich in Drewen eine Initiative gebildet.

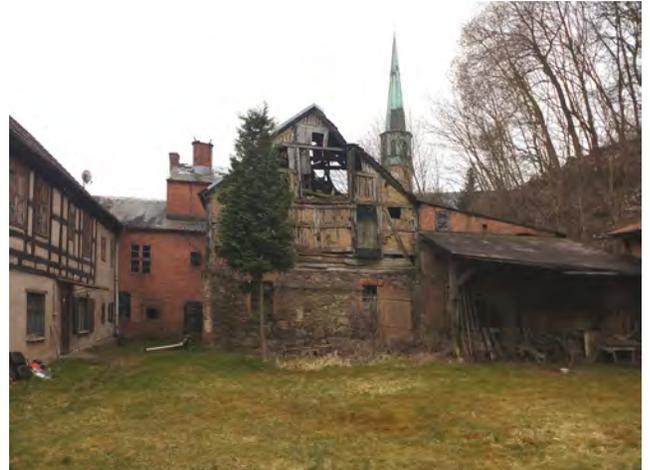
35 Brauhaus Oderberg mit Darre links und anschließendem Wohnhaus, rechts davon die angebauten Keller.
Foto: Ilona Rohowski, BLDAM, 2021.

Herzstück der Anlage, die auch Pferdestallungen mit Wagenremisen für den Biertransport umfasst, ist das Braugebäude von 1875 mit später angefügter Darre und gegen den Hang gebauten Lagerkellern.

Das massive, aus gespalteten Feldsteinen mit Ziegeletails errichtete Erdgeschoss des Braugebäudes weist eine konstruktive, baugeschichtlich höchst interessante Seltenheit auf: Bei einem der mit Preußischen Kappen gewölbten Räume lagern die flachen Ziegelgewölbe nicht auf Eisenträgern, sondern auf Holzbalken.

Sehr wahrscheinlich entstand diese Kappendecke zusammen mit den Erdgeschossmauern schon zur Gründungszeit der Brauerei. Die anderen Kappendecken sowie das aus Lehmstakenfachwerk errichtete obere Lagergeschoss mit typischen Klappläden konnten dendrochronologisch datiert werden. Sie stammen samt Dach von einem Umbau oder einer Erweiterung im Jahr 1874.

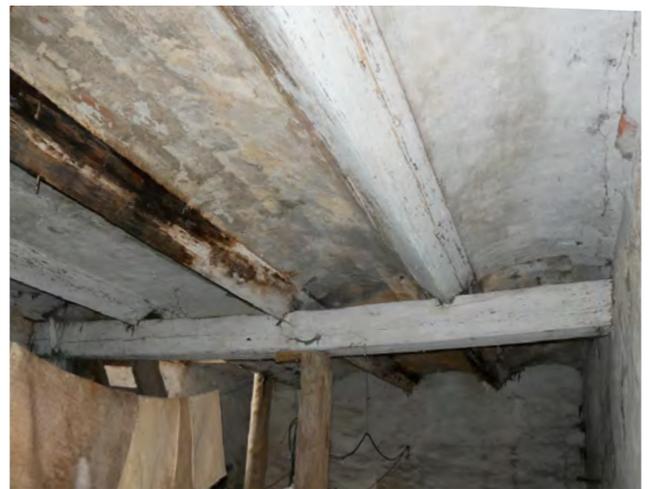
36 Brauhaus Oderberg, Preußisches Kappengewölbe mit Trägern aus diagonal auf der Kante verlegten Holzbalken.
Foto: Andrea Sonnleitner, BLDAM, 2021.

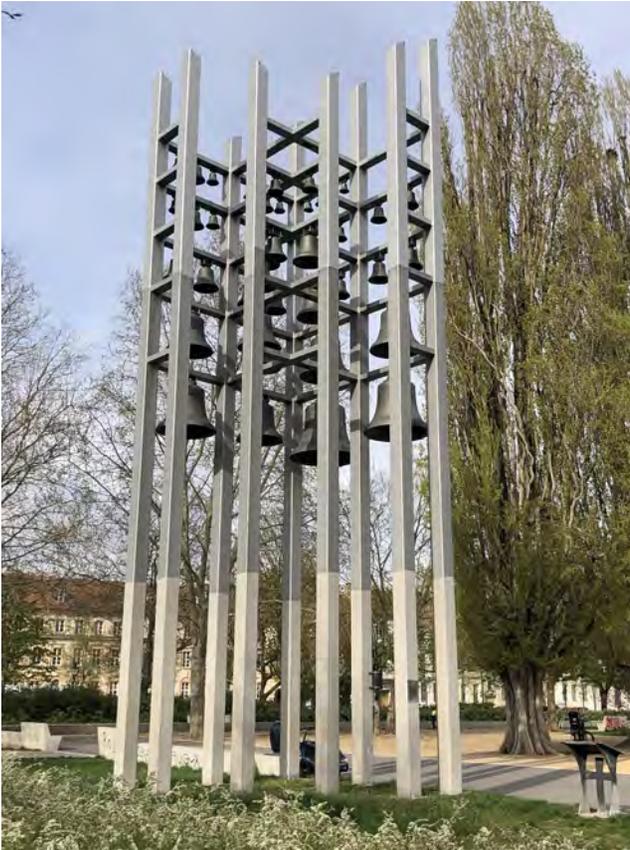
37 Glockenspiel auf der Plantage in Potsdam. Foto: Christine Onnen, BLDAM, 2021.

Im Juli 2021 wurde der Nachbau des Glockenspiels der zerstörten Potsdamer Garnisonkirche als Denkmal der jüngeren Zeitgeschichte in die Brandenburgische Denkmalliste eingetragen. Das Musikinstrument wurde in den 1980er Jahren auf Betreiben einer privaten, westdeutschen Initiative errichtet. Gefördert durch zahlreiche Spenden aus öffentlicher und privater Hand, wurde es 1991 in Potsdam aufgestellt.

Es besteht aus einem Stahlgerüst mit insgesamt 40 elektromagnetisch gesteuerten Bronzeglocken, die bis vor kurzem – wie das historische Vorbild – im halbstündlichen Wechsel die Lieder ‚Lobe den Herren‘ und ‚Üb‘ immer Treu und Redlichkeit‘ spielten.

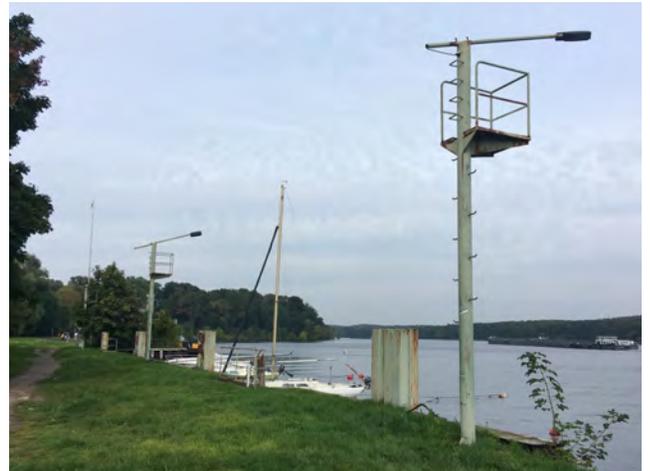
38 Leuchten an der Schiffskontrollstelle in der Bertinistraße, Potsdam. Foto: Viviane Taubert, BLDAM, 2021.

Im Zuge der Denkmalwertprüfung soll die vorhandene Listenposition um die drei Beleuchtungsmasten und den mit Spundwänden befestigten Anlegeplatz erweitert werden. Es wird zudem überprüft, ob sich auch auf dem gegenüberliegenden Ufer noch weitere Spuren erhalten haben.

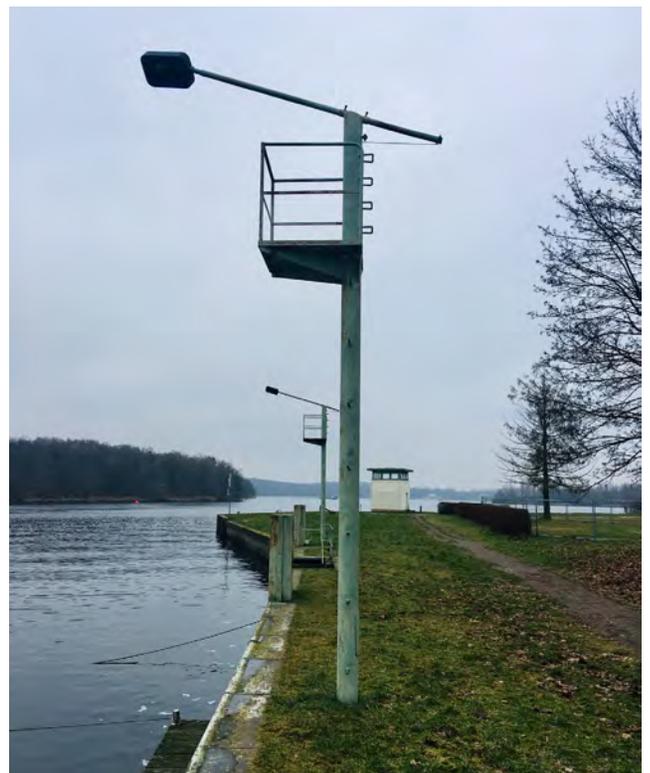
39 Leuchten und Spundwände der Schiffskontrollstelle Bertinistraße, Potsdam. Im Hintergrund ein Grenzwachtturm. Foto: Viviane Taubert, BLDAM, 2021.

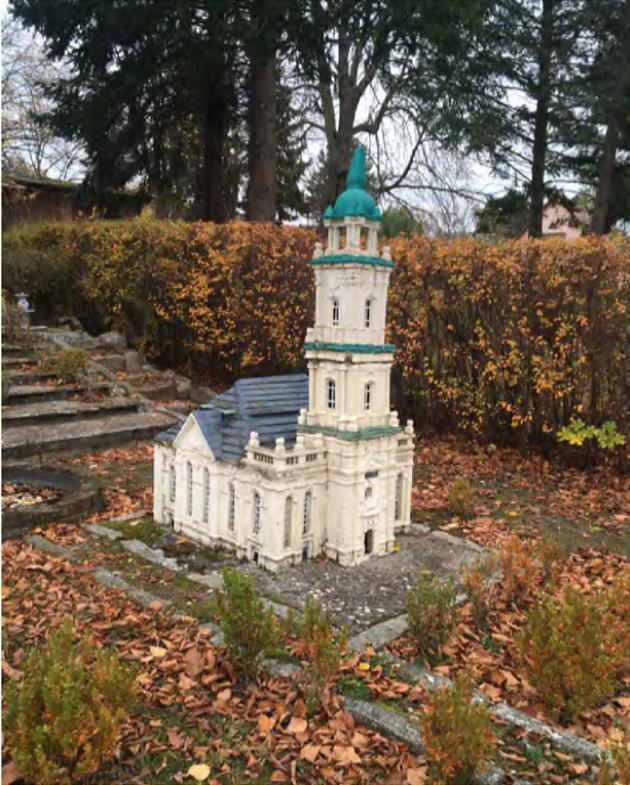
40 Rangsdorf, Modellanlage „Rangssouci“ mit der Potsdamer Garnisonkirche. Foto: Sarah Florek, BLDAM, 2020.

Die eigenwilligen, aus Betonplatten gefertigten Bauten wurden als frühe Beispiele für Miniaturwelten, die heute in aller Welt Besucher*innen anziehen, in die Denkmalliste eingetragen. Die Rangsdorfer Miniaturwelt entstand nur wenige Jahre nach der ersten solcher Anlagen in Deutschland, dem „Kleinen Erzgebirge“ in Oederan, der wiederum 1929 das britische „Beaconscot“ vorausgegangen war.

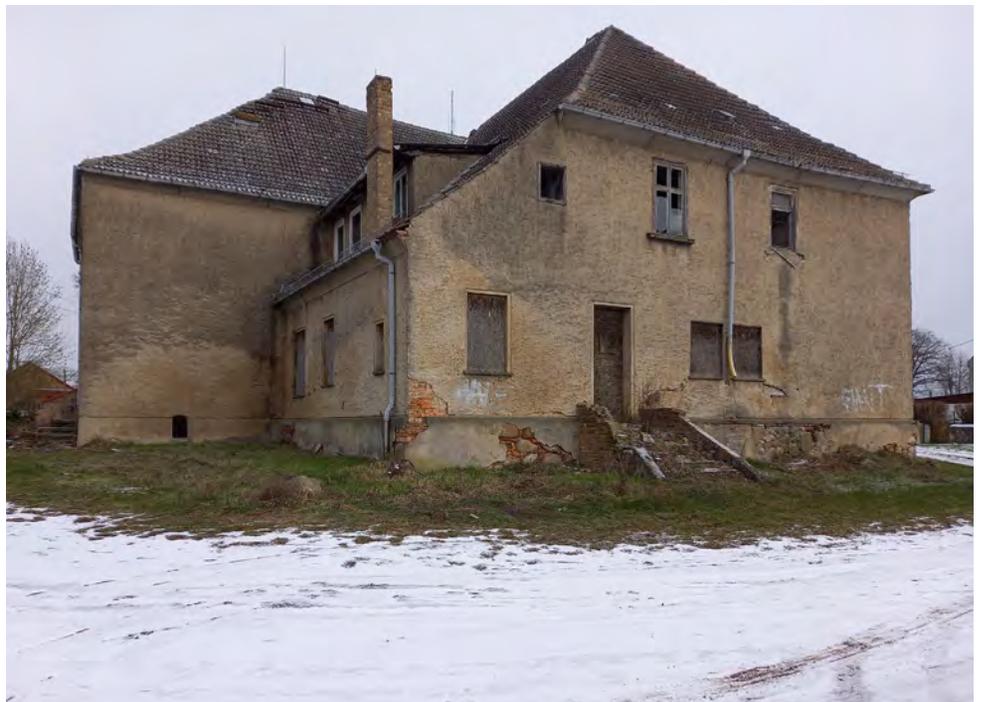
43 Ribbeck, Ansicht des Herrenhauses von Südwesten mit mittelalterlichem Wohnturm (l.).
Foto: Marie Mamerow, BLDAM, 2021.

Aktuelle Planungen zur Sanierung und Umnutzung des Herrenhauses boten den Anlass zu dessen bauhistorischer und dendrochronologischer Untersuchung. Sie haben einerseits bestätigt, dass der Hauptbau 1727, also in der Barockzeit, errichtet worden ist. Andererseits haben sie überraschend zutage gefördert, dass es sich bei einem bislang als Anbau wahrgenommenen Bauteil um einen mittelalterlichen Wohnturm und somit den ältesten Bauteil handelt. Es ist ein ursprünglich freistehender Turmbau aus massivem Naturstein- und Backsteinmauerwerk, der im 14. oder 15. Jahrhundert als adeliger Herrschaftssitz errichtet worden ist. Dieser mittelalterliche Wohnturm besitzt als einer der wenigen erhaltenen Beispiele für diesen Bautyp in Brandenburg herausragende bau- und landesgeschichtliche Bedeutung.

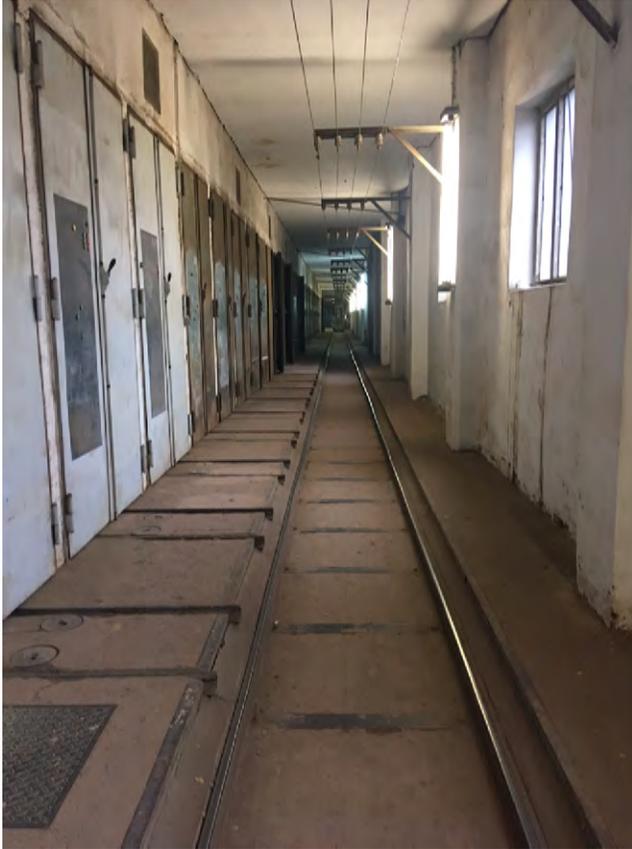
44 Produktionsstraße mit Schienen für die Schiebebühne, Ziegelei Glindow. Foto: Viviane Taubert, BLDAM, 2021.

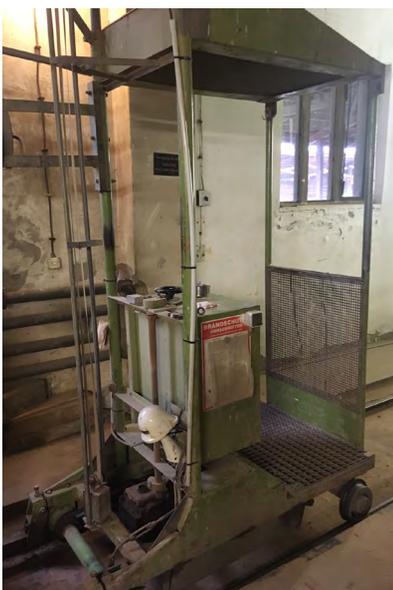
45 Elektrische Schiebebühne, Ziegelei Glindow. Foto: Viviane Taubert, BLDAM, 2021.

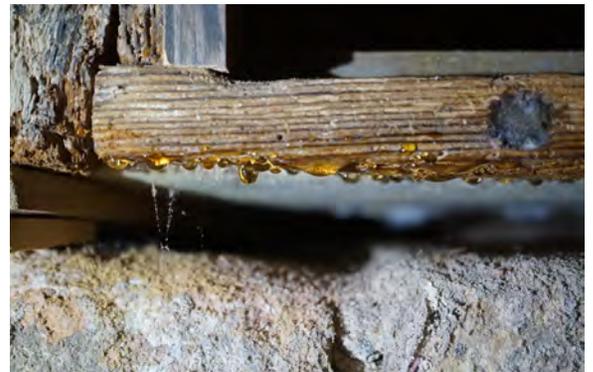
56 Detail im Sakristeischrank der Katharinenkirche in Brandenburg an der Havel, Kondensation auf der Holzunterseite und Schimmelbildung. Foto: Werner Ziems, BLDAM.

Unangemessene Temperaturen und relative Feuchten, sowie zu starke und schnelle Schwankungen dieser Parameter können chemisch-physikalische Schadensmechanismen verursachen, wie z. B. das Wachstum von Mikroorganismen oder Pilzen, eine mechanische Beanspruchung durch Schwinden oder Quellprozesse, durch Frost-Tau-Wechsel und Feuchtschwankungen bei salzbelasteter Substanz.

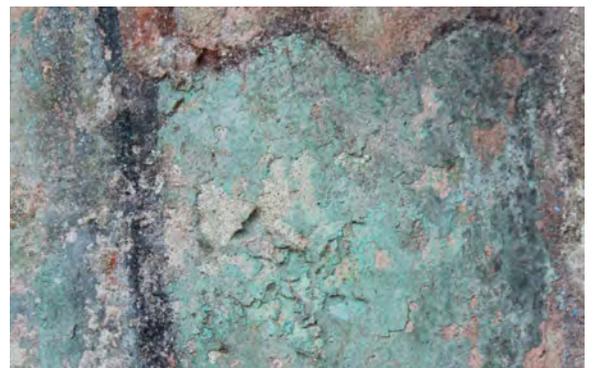
57 Detail aus dem rechten Wandmalereifeld des sog. Triptychons an der Ostaußenwand der Marienkirche in Frankfurt/Oder, Ablösung und Aufrollen der Malschicht, vermutlich verursacht durch intensive Sonneneinstrahlung. Foto: Mechthild Noll-Minor, BLDAM.

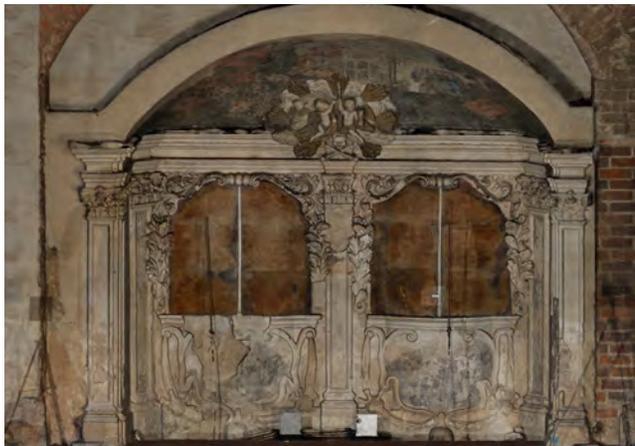
58 Frankfurt (Oder), barockes Erbbegräbnis. Foto: Nicole Köllner, Geoforschungszentrum Potsdam.

Jahre führte zu beschleunigten Alterungsprozessen dieser Stoffe, die in direktem Kontakt mit dem Originalmaterial der Kulturgüter stehen und größtenteils in sie eingedrungen sind. Es kam u.a. zu Verfärbungen, Rissbildungen, Abplatzungen und Auswitterungen sowie zu mechanischem Versagen von Festigungsmitteln und Beschichtungsmaterialien.

Für das Projekt wurden Objekte mit starken Schäden gesucht, die durch den Abbau von Kunststoffen mit verursacht wurden. Hierzu gehören ein barockes Erbbegräbnis in der Marienkirche der Stadt Frankfurt (Oder) und das Wandgemälde „Mensch und Bildung“ an einem 1971 errichteten Gebäude der Brandenburgisch-Technischen Universität (BTU) Cottbus.
