Brandenburgisches Landesamt
für Denkmalpflege und
Archäologisches Landesmuseum

Denkmalreport Brandenburg 2023 / 2024

Pressegespräch der Abteilung Bau- und Kunstdenkmalpflege
des Brandenburgischen Landesamtes für Denkmalpflege und
Archäologischen Landesmuseums

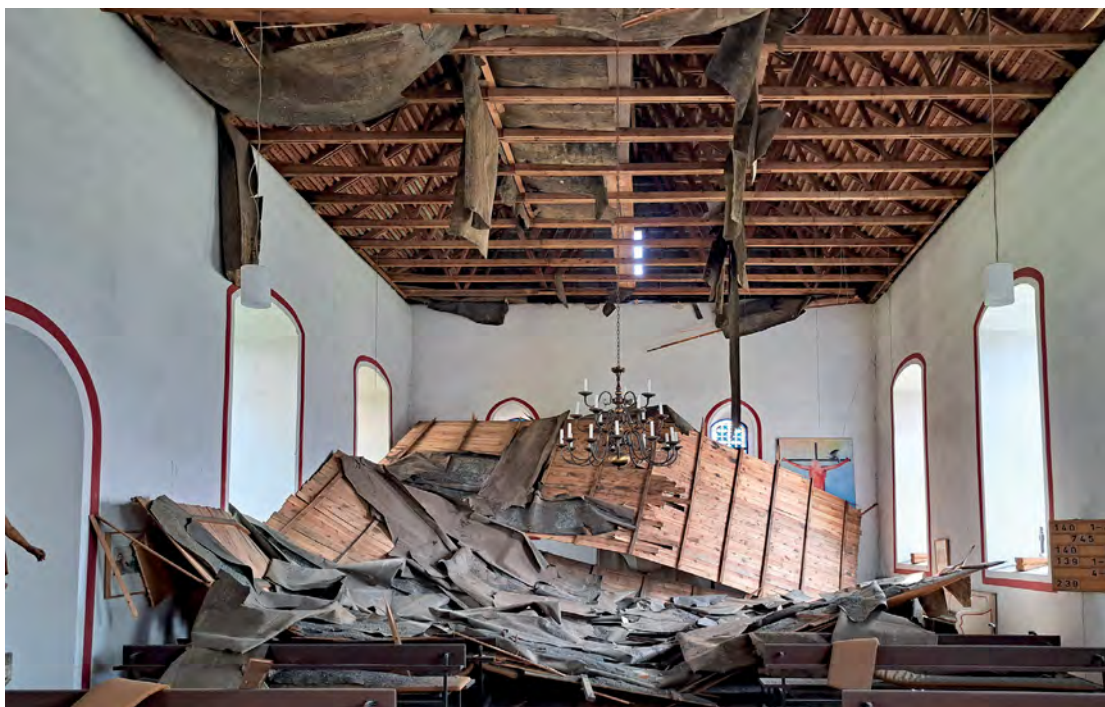
7 Beschädigte Dorfkirche in Grüneberg. Foto: Thomas Drachenberg, BLDAM, 2023

Es gibt mit der Denkmalhilfe des MWFK mittlerweile eine sehr zielgerichtete Fördermöglichkeit für alle denkmalgeschützten Anlagen, die fachlich intensiv vom BLDAM begleitet wird. Mit der Gesamtsumme von rund 1,6 Millionen Euro konnten im Jahr 2023 36 Projekte gefördert werden – damit sind die Hälfte der mit einem Volumen von 3,7 Millionen Euro gestellten Anträge gefördert worden. Schwierige und spektakuläre Förderobjekte waren im Jahr 2023 der teilweise schon eingestürzte Schafstall in Steindorf (PM) und die eingestürzte Unterdecke der Dorfkirche in Grüneberg (OHV).

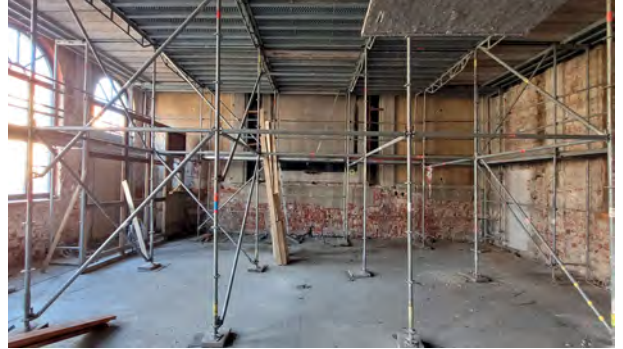
8 Aufnahme im Vorfeld der Sanierungsarbeiten in Beelitz. Foto: Sven Jeschke, BLDAM, 2023

Das Gebäude der ehemaligen Venus-Lichtspiele in Beelitz war über lange Zeit in einem beklagenswerten Zustand. Ursprünglich als Veranstaltungssaal des Gasthofes „Zum deutschen Kaiser“ genutzt und Anfang der 1930er Jahre als Kino umgenutzt, existierte es fast 60 Jahre lang als Lichtspielhaus der Stadt Beelitz. Die äußere architektonische Struktur zeugt bis heute von diesem Wandel. Mit Beendigung des Kinobetriebs 1991 stand das Gebäude über 30 Jahre leer und war von starkem Verfall bedroht. Durch Initiative der Stadt Beelitz konnte das Bauwerk nun gerettet und wieder als Kino hergerichtet werden. Möglich war dies durch Mittel der Parteien- und Massenorganisationen der ehemaligen DDR „PMO-Mittel“. Die Anforderungen an eine moderne Kinonutzung wurden dabei sensibel in die bestehende Raumstruktur integriert. Vorhandene Ausstattungsdetails wie der hölzerne Windfang mit Kasse, die Empore, die Deckengliederung, die Pilaster, Stuckelemente und Wandmalereien wurden erhalten und wiederhergestellt. So ist es gelungen ein wichtiges Zeugnis der Kinogeschichte im ländlichen Raum nicht nur zu bewahren, sondern ihm seine tradierte Funktion wiederzugeben. Neben der reinen Kinonutzung wird es ebenso als Ort schulischer und öffentlicher Aktivitäten zur Verfügung stehen.

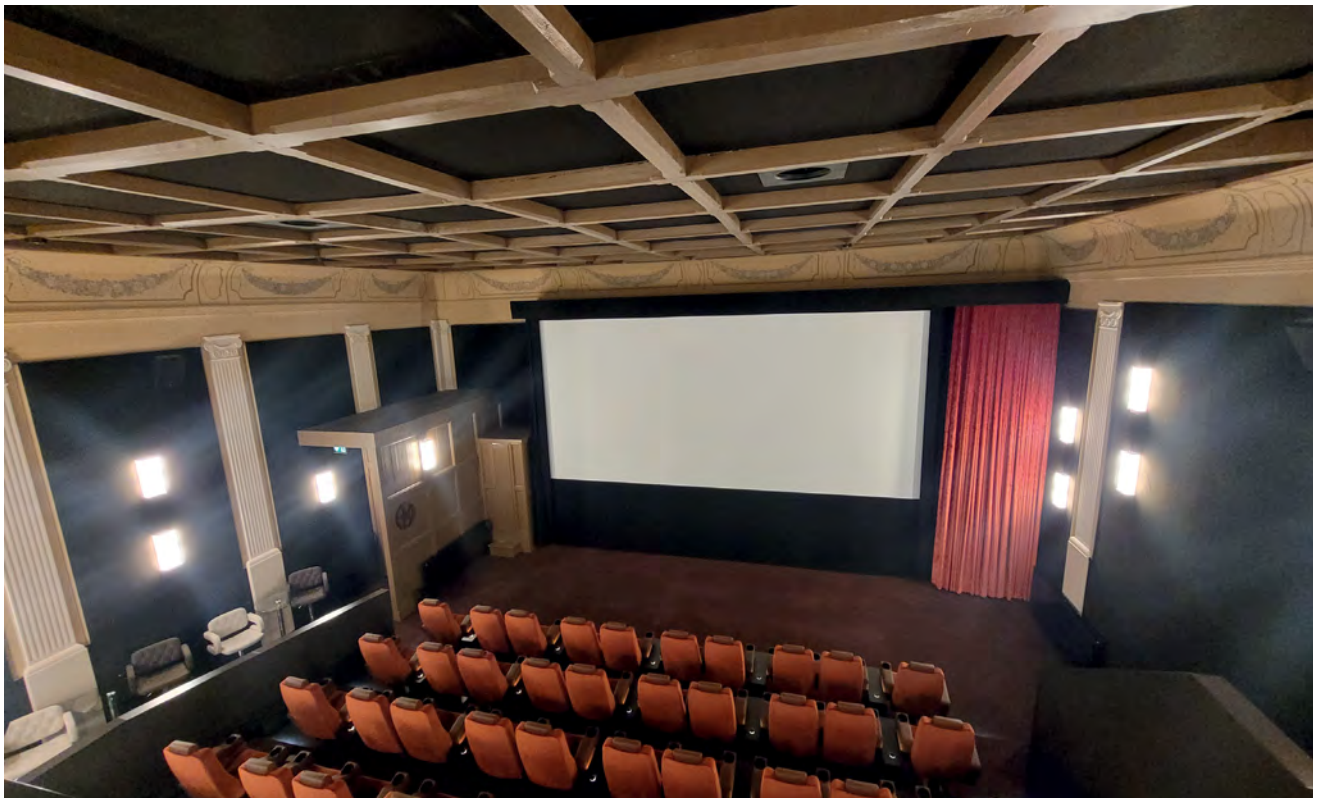
9 Beelitz, Aufnahme nach Beendigung der Sanierung. Foto: Sven Jeschke, BLDAM, 2023

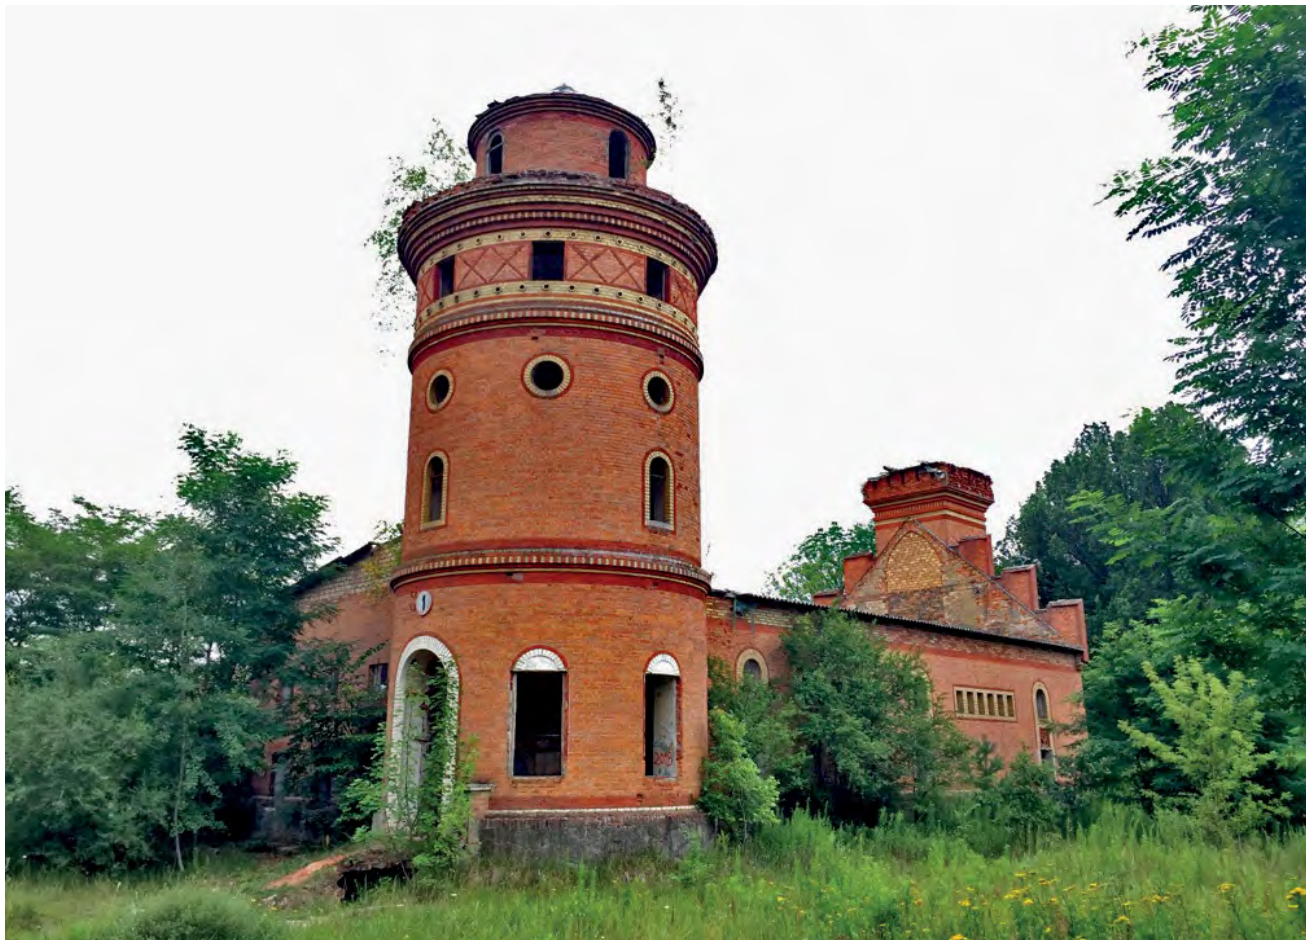
10 Gentzrode, der sogenannte Wohnturm. Foto: Andreas Salgo, BLDAM, 2023

Einen wichtigen Meilenstein zur Rettung der Bauten stellte die Sicherung des sogenannten Wohnturms dar. Hier waren bereits große Bereiche des Klinkermauerwerks abgängig, sodass die Statik des Turms in Frage stand. Durch eine präzise Sanierungsvorplanung konnte im Rahmen der Maßnahme-, jedoch nicht nur die Baustatik stabilisiert, sondern auch die baukünstlerisch anspruchsvolle Klinkerfassade wiederhergestellt werden. Etliche Befunde halfen auch ein besseres Verständnis für funktionale Besonderheiten des Wohnturmes zu entwickeln. So wurde zum Beispiel eine Fußbodenheizung für den außenliegenden Zinnenumgang entdeckt und wiederhergestellt. Als Zwischenbilanz besteht leise Hoffnung, dass das Denkmal Gut Gentzrode auch für die Nachwelt erhalten werden kann, eine Nutzung fehlt jedoch bisher.

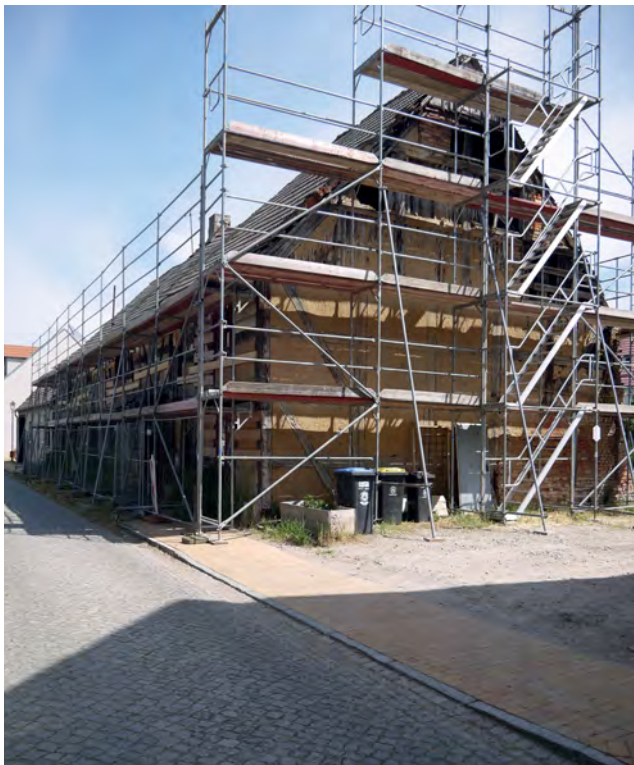
12 Liebenwalde, während der Sicherung. Foto: Marie Mamerow, BLDAM, 2023

2023 konnte das für die Stadtgeschichte sehr wertvolle, aber durch langen Leerstand verfallene Fachwerkhaus in der Mittelstraße 9 notgesichert und bauhistorisch untersucht werden. Anhand seiner Bauweise wurde bereits angenommen, dass das ungewöhnlich imposante Gebäude nach dem Stadtbrand 1686 errichtet worden war – die dendrochronologische Untersuchung konnte nun die Entstehung ab 1688 belegen. Es handelt sich also um eines der ältesten erhaltenen Gebäude der Stadt. Bedingt durch den schlechten Zustand war der öffentliche Gehweg bereits seit längerem abgesperrt, auch das benachbarte Denkmal Mittelstraße 7 war schon vor einer Weile abgerissen worden. Insbesondere wegen des hohen geschichtlichen Wertes kam ein Abbruch auch der Mittelstraße 9 aus Sicht der Denkmalbehörden nicht in Frage. Mit Hilfe von Fördermitteln ist es nun gelungen, das Gebäude soweit zu sichern, dass Zeit für weitere Überlegungen für eine angemessene Nutzung und somit Sanierung und langfristige Erhaltung gewonnen werden konnte. Eigentümerin ist derzeit die Stadt Liebenwalde, die jedoch auf der Suche nach einem interessierten Käufer:innen ist. Ein vorbildliches Beispiel befindet sich genau zwei Häuser weiter in der Mittelstraße 5 – die Sanierung wurde 2021 mit dem Brandenburgischen Denkmalpflegepreis ausgezeichnet.

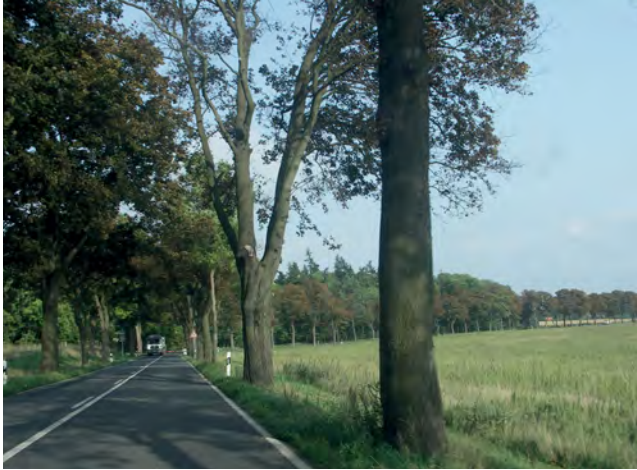
13 Märkisch Wilmersdorf, historische Aufnahme der alten Allee. Foto: Torsten Volkmann, BLDAM, 2006

Die Allee an der Landesstraße zwischen Thyrow und Märkisch Wilmersdorf weist in ihrer ursprünglichen Bepflanzung einen gestalterisch auffälligen Wechsel in den Gehölzarten und -sorten auf. Eschen mit grünem sowie mit einem weiß gemusterten Laub und Ahorne mit hellrotem Laub erinnern an die Wappenfarben der Gutsbesitzerfamilie der Grafen von Schwerin und leiten den Reisenden schon von weitem zur gärtnerisch gestalteten Gutslandschaft von Märkisch Wilmersdorf. In den letzten Jahrzehnten musste ein wesentlicher Teil der Alleebäume wegen ihres schlechten Zustandes gefällt werden. In einer engen fachlichen Zusammenarbeit zwischen den Denkmalbehörden und dem Landesbetrieb Straßenwesen Brandenburg konnte ein Kompromiss zwischen den verkehrstechnischen Anforderungen der Landesstraße und den denkmalfachlichen Belangen bei der erforderlichen abschnittswisen Erneuerung der Allee gefunden werden. Die ersten Untersuchungen begannen schon 2017. Da aktuell nicht mehr alle historischen Gehölzsorten verfügbar waren, musste eine neue, gestalterisch angepasste Sorte gefunden werden. Die neue Alleebepflanzung konnte Ende 2023 fertiggestellt werden.

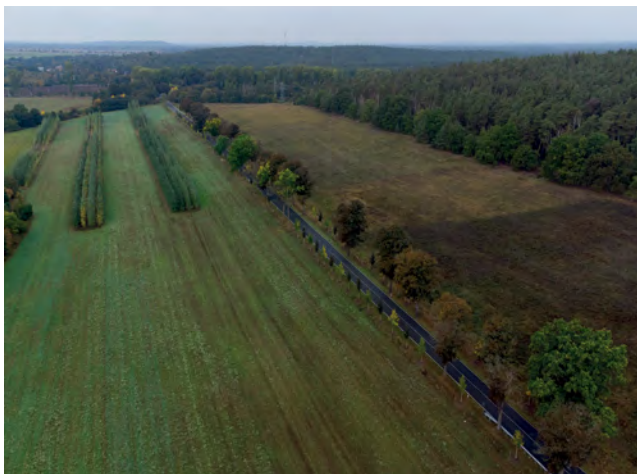
14 Märkisch Wilmersdorf, neu gepflanzte Allee an der Landesstraße. Foto: Torsten Volkmann, BLDAM, 2023

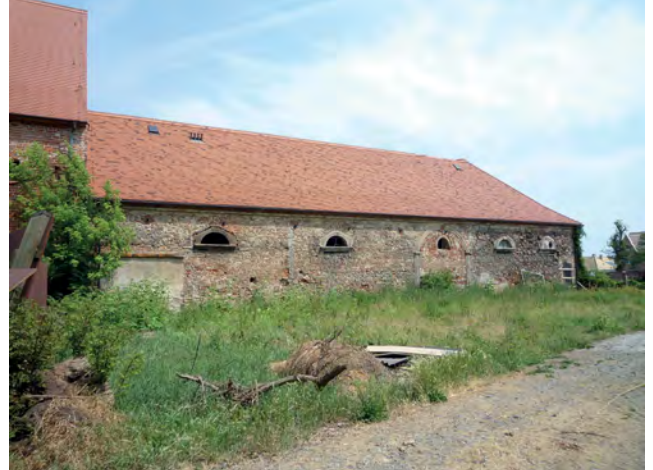
15 Mühlberg, Vorzustand des Rinderstalls. Foto: Sybille Gramlich, BLDAM, 2010

Der ehemalige Rinderstall aus dem Ende des 17. Jahrhunderts ist Teil des Kernbaus der Klosteranlage Marienstern in Mühlberg an der Elbe. Als reines Wirtschaftsgebäude der späten Renaissancezeit stellt er einen sehr wertvollen Teil unseres kulturellen Erbes dar. Nun wurde er saniert und einer neuen Nutzung als Willkommens-, Begegnungs- und Informationszentrum und damit als Eingangsgebäude für das Kloster zugeführt. Der historisch wertvolle Dachstuhl, ein Sparrendach mit zweigeschossigen Kehlbalken, doppel liegendem Stuhl und Hängesäule aus dem 17. Jahrhundert, überspannt stützenfrei den gesamten Raum. Bei der Sanierung wurden fehlende Elemente ersetzt. Teile der späteren Gewölbeneubauten aus dem 19. Jahrhundert blieben erhalten und bilden zusammen mit den älteren Holzbalken die neue Decke. Wesentliche Details der vormaligen Verwendung als Rinderstall konnten bewahrt und in einigen Fällen in die neue Nutzung integriert werden. So dienen die Sandsteintröge mit hölzernen Auflagen als Sitzmöglichkeiten. Durch einen dezent und modern gestalteten Einbau entstanden Büro- und Sanitäräume. Mit der Umnutzung des Rinderstalls erhielt das letzte leestehende Gebäude der Kernanlage des Klosters eine zukunftsweisende Nutzung. Wünschenswert ist ein Synergieeffekt zur Belebung des ehemaligen Wirtschaftshofes des Klosters durch das neue Willkommenszentrum.

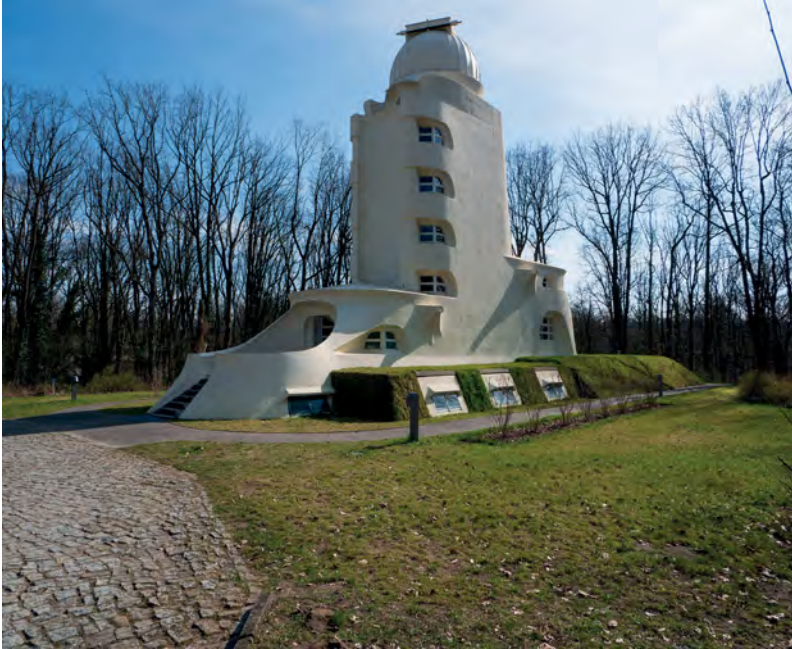
17 Potsdam, Ansicht des Turms von Norden nach der Sanierung. Foto: Haiko Türk, BLDAM, 2024

Am 26. September 2023 konnte der Einsteinturm nach einem knappen Jahr Sanierung wieder feierlich eröffnet werden. Das Frühwerk des Architekten Erich Mendelsohn wurde ab 1920 errichtet und war bereits kurz nach seiner Erbauung ein regelmäßiger Sanierungsfall. Der 20 Meter hohe Turm war bis zum Zweiten Weltkrieg das wissenschaftlich bedeutendste Sonnenteleskop in Europa. Es dient bis heute als Observatorium zur Untersuchung des Sonnenlichtes und hatte anfangs den experimentellen Nachweis der Relativitätstheorie von Albert Einstein als Hauptziel. Bis heute ist das Bauwerk ein Pionierwerk der Weltarchitektur. Die Schäden kamen schleichend. Sah man oberflächlich nur Verfärbungen und einige Abplatzungen am Putz, zeigten sich bei den eingehenden Untersuchungen der Bausubstanz die wirklichen Probleme. Die Dächer waren undicht, Holzkonstruktionen durch Feuchtigkeit bereits angegriffen. Schadstoffe, die durch frühere Baumaterialien eingebracht worden sind, schränkten die Nutzung der Räume ein. Sehr hilfreich waren die gründlichen Voruntersuchungen und Dokumentationen der letzten Sanierung vor über 20 Jahren. Sie sind bei denkmalgeschützten Objekten üblich und helfen immens bei der Entwicklung von Sanierungsstrategien. Das Gebäude wird auch in Zukunft regelmäßig Schäden aufweisen (wie eigentlich jeder Bau), wodurch eine regelmäßige Beobachtung des Bauzustandes notwendig bleibt.

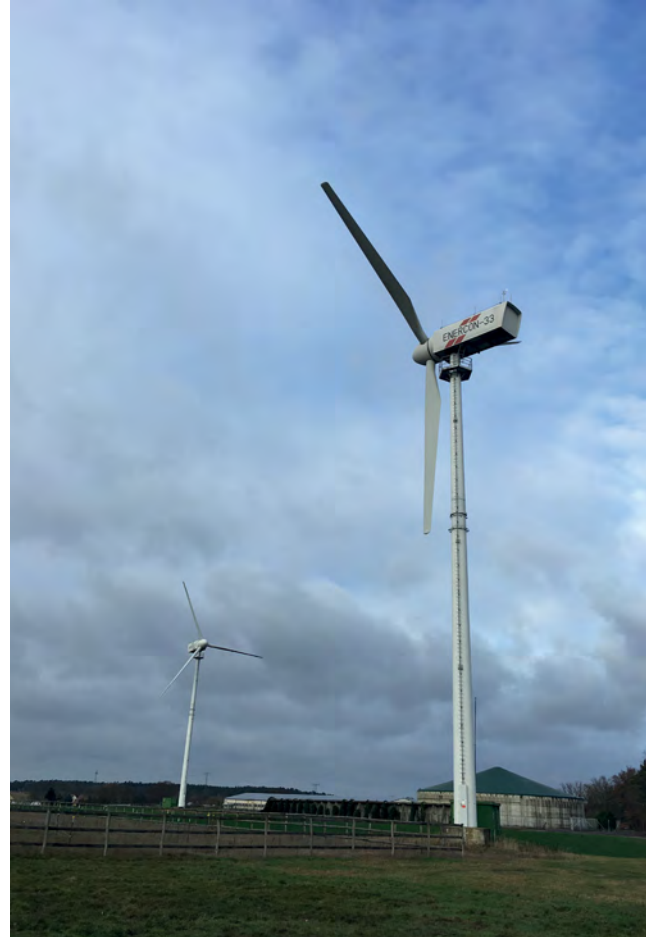
18 Die beiden Windkraftanlagen in Schünow. Foto: Viviane Taubert, BLDAM, 2023

Mit der Eintragung zweier Windkraftanlagen ist Brandenburg das erste Bundesland, das diese Art technischer Objekte in die Denkmalliste aufnimmt. Die beiden Anlagen stehen im Landkreis Teltow-Fläming in Zossen-Schünow. Es handelt sich um zwei Exemplare des Typs Enercon E-33, die im Jahr 1993 in Betrieb gegangen waren. Damals waren sie Teil des ersten Windparks Brandenburgs, heute sind davon nur noch diese beiden Anlagen erhalten. Sie wurden im Jahr 1992 durch einen Privatunternehmer geplant. Die beiden Anlagen haben eine Nabenhöhe von 38 Metern und einen Rotordurchmesser von 33 Metern und sind damit wesentlich kleiner als heutige Windkraftanlagen. Sie sind nicht nur technische Denkmale, sondern Zeugnisse des beginnenden Windkraftausbaus der frühen 1990er Jahre. Durch die Sensibilisierung für die Notwendigkeit umweltverträglicher Energieerzeugung nach Tschernobyl, wurden auch in der DDR entsprechende Entwicklungen verfolgt. Inzwischen werden die beiden Windenergieanlagen durch einen Verein betreut, da sie nach Ablauf ihrer 30-jährigen Betriebserlaubnis nicht mehr für die kommerzielle Stromerzeugung genutzt werden können.

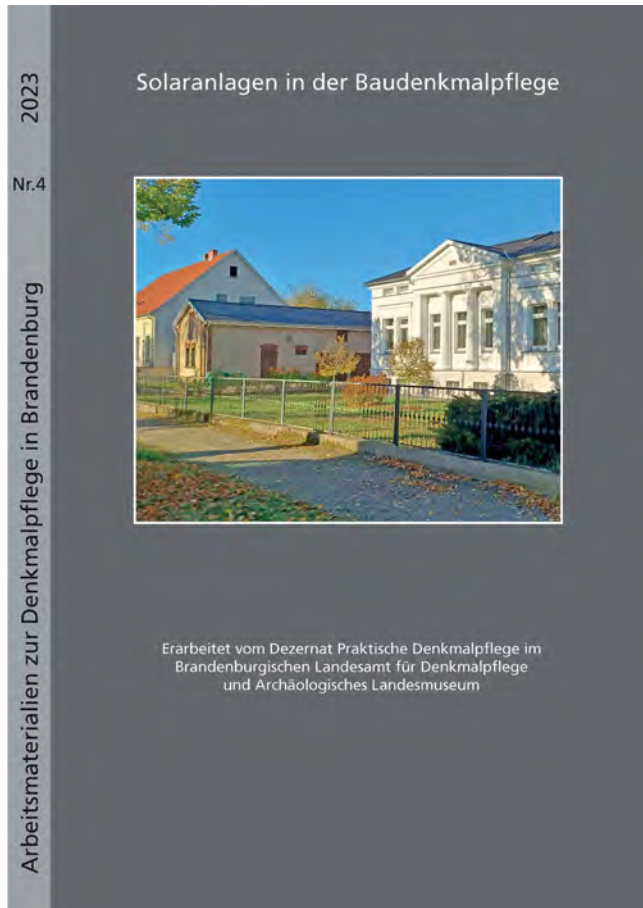
19 Eisenhüttenstadt, Bahnhofstraße 90, Nebengebäude mit Solarziegeln der Firma Jacobi Walther (Autarq). Foto: Marina Wehlisch

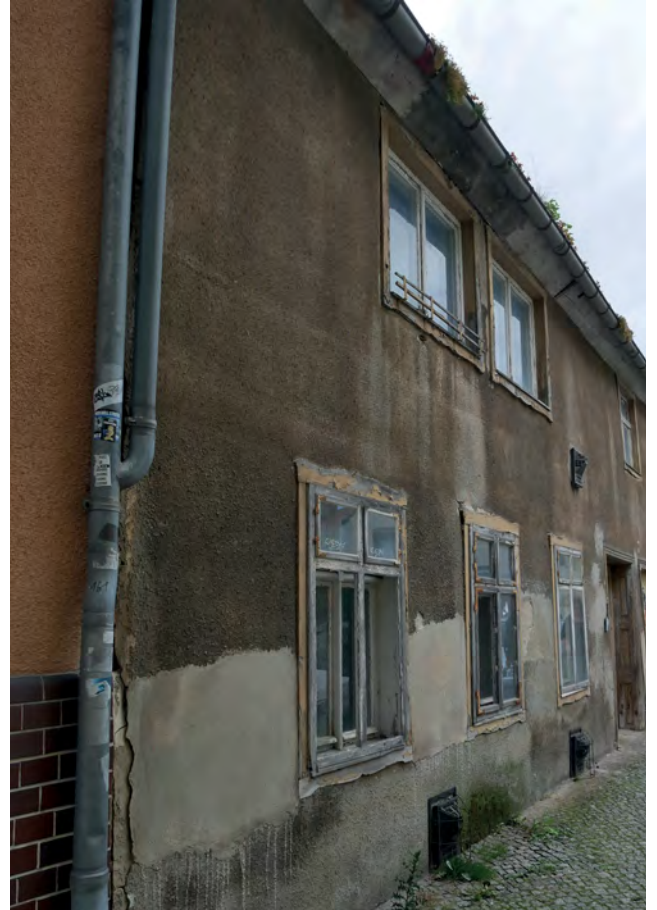
20 Straßenansicht Moritzstraße 9 in Finsterwalde. Foto: Andrea Sonnleitner, BLDAM, 2023

Ein schon genehmigtes Abbruchbegehren führte zu einer für Brandenburg seltenen Entdeckung: Das zuletzt verputzte unscheinbare Fachwerkhaus Moritzstraße 9 mit zwei Geschossen und niedrigen Decken besaß nicht nur ein komplett erhalten gebliebenes Dachwerk mit sogenanntem Reiterverband unter dem First, sondern – wie sich erst durch abgefallenen Putz herausstellte – im Erdgeschoss auch eine fast ebenso vollständig erhaltene große Blockstube. Das heißt, ursprünglich war von außen die unterschiedliche Bauweise aus teilweise mit Lehmstaken und zur Straße mit Ziegeln ausgefachtem Fachwerk und der in Eckständern eingnuteten Ausblockung aus geglätteten Halbstämmen sichtbar. Die Untersuchungen belegen, dass das Wohnhaus in einer einzigen Bauphase 1675 wohl direkt nach einem Stadtbrand errichtet wurde. Es konnte mit Mitteln des BLDAM bauhistorisch und restauratorisch gerade noch untersucht und dokumentiert werden, ist aber als Belegbeispiel für die Geschichte des Wohnens und die Bauweisen in Brandenburg nach dem mittlerweile erfolgten Abriss verloren. Dieser Fall zeigt, dass besonders in bereits geschützten Denkmalbereichen immer wieder mit bislang noch unerkannten Schätzen zu rechnen ist.

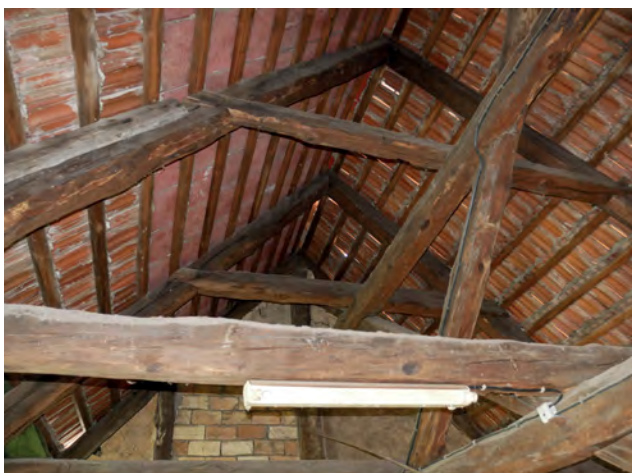
21 Finsterwalde, Dachkonstruktion mit Reiterverband. Foto: Andrea Sonnleitner, BLDAM, 2023

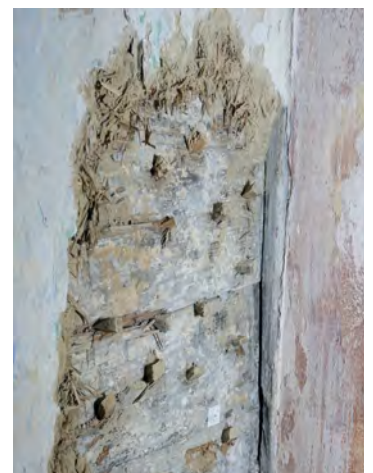
22 Finsterwalde, die Blockwand der Stube ist an den Raumecken in Ständer eingnutet Foto: Andrea Sonnleitner, BLDAM, 2023

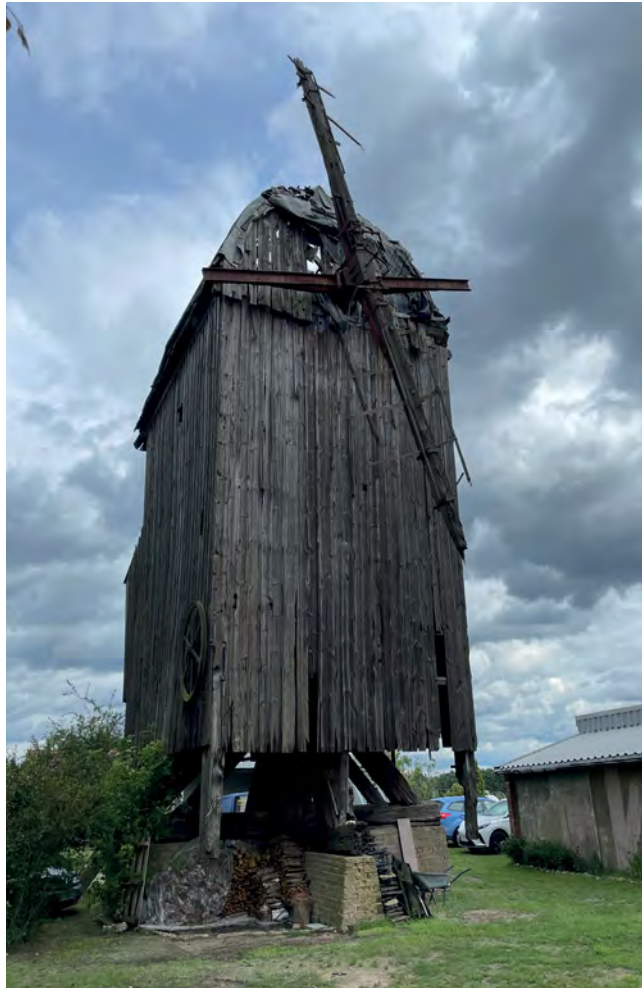
23 Die Mühle Anfang August in Goyatz. Foto: Viviane Taubert, BLDAM, 2023

Die Bockwindmühle in Goyatz ist am 14. August 2023 durch Sturmwirkung eingestürzt und damit unwiederbringlich verloren. Die Mühle lässt sich nicht genau datieren, sie wurde allerdings mutmaßlich in der zweiten Hälfte des 19. Jahrhunderts aus Beeskow nach Goyatz umgesetzt. Es handelte sich um ein seltenes Exemplar aus Kiefer mit einer nahezu vollständigen und unveränderten technischen Ausstattung. Eine Modernisierung hat hier offenbar nicht stattgefunden, obwohl die Mühle bis 1952 in Betrieb war. Die Dacheindeckung erfolgte mit rechteckig geschnittenen Brettchen, die nicht die sonst übliche Keilform aufweisen. Das Mahlsystem bestand aus einer Reinigung, einer Vermahlung und einem französischen Mahlstein sowie einer Vielzahl zugehöriger Bestandteile. Die Vollständigkeit und der technologische Stand aus dem späten 19. Jahrhundert stellten für Brandenburg eine absolute Seltenheit dar. Der Einsturz der Mühle wurde durch jahrelangen Sanierungs- und Unterhaltsrückstau begünstigt. Eine Notsicherung der Mühle war kurz zuvor beschlossen worden. Die Trümmer konnten schließlich nur noch durch die Mühlenvereinigung Berlin-Brandenburg e.V. gesichtet und dokumentiert werden. Es ist angedacht, einzelne Anlagen aus der Mühle zu restaurieren, um sie der Nachwelt dennoch zu erhalten.

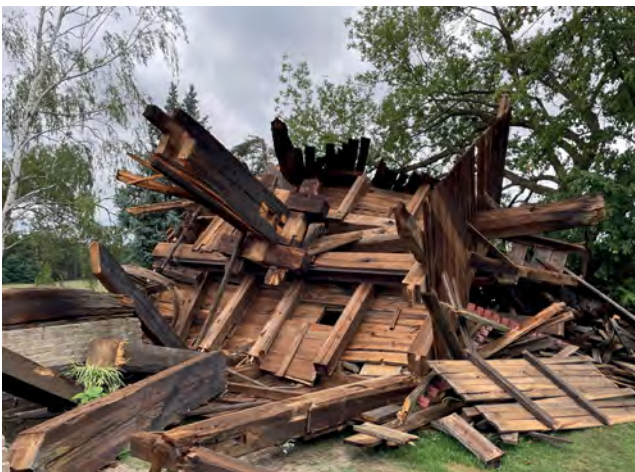
24 Die zerstörte Mühle Ende August in Goyatz. Foto: Viviane Taubert, BLDAM, 2023

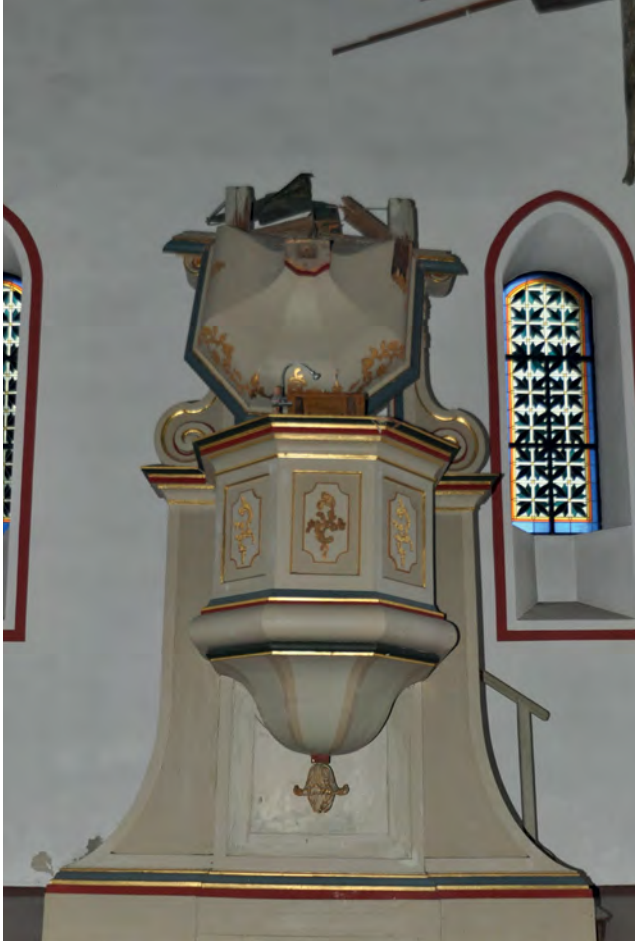
25 Grüneberg, der Kanzelaltar nach der Beräumung. Foto: Silvia Koch, 2023

Im Juni 2023 löste sich in der Kirche beinahe die gesamte Deckenverkleidung im Kirchenschiff und stürzte zu Boden. Zu Schaden kam dabei zum Glück niemand. Als Ursache konnte seitens eines Ingenieurbüros Materialermüdung festgestellt werden. 1982 bis 1986 hatten nach einem Dacheinsturz umfassende Wiederaufbauarbeiten an der im Ursprung mittelalterlichen Feldsteinkirche stattgefunden. Während das Dachtragwerk der 1980er Jahre insgesamt statisch stabil ist und keine Auffälligkeiten zeigt, hatte sich die mit Nägeln an den Dachbindern befestigte Verkleidung gelöst. Neben dem „Zahn der Zeit“ haben wohl auch die inzwischen häufiger auftretenden Extremwetterlagen mit Starkregen und andauernder Hitze und Trockenheit zu dem Ereignis beigetragen. So quillt das Holz bei hoher Luftfeuchtigkeit zunächst auf und zieht sich bei anhaltender Trockenheit wieder zusammen, was bei der Befestigung mit den damals üblichen glattschaftigen Nägeln letztendlich zum Problem wurde. Dank dem konstruktiven Zusammenwirken aller Beteiligten und einer Förderung durch das Land Brandenburg konnten zügig geeignete Maßnahmen ergriffen werden. Auch wenn die Arbeiten, insbesondere an dem beschädigten Kanzelaltar, noch nicht abgeschlossen sind, konnte die Kirchengemeinde das Weihnachtsfest 2023 bereits wieder in ihrer Kirche verbringen.

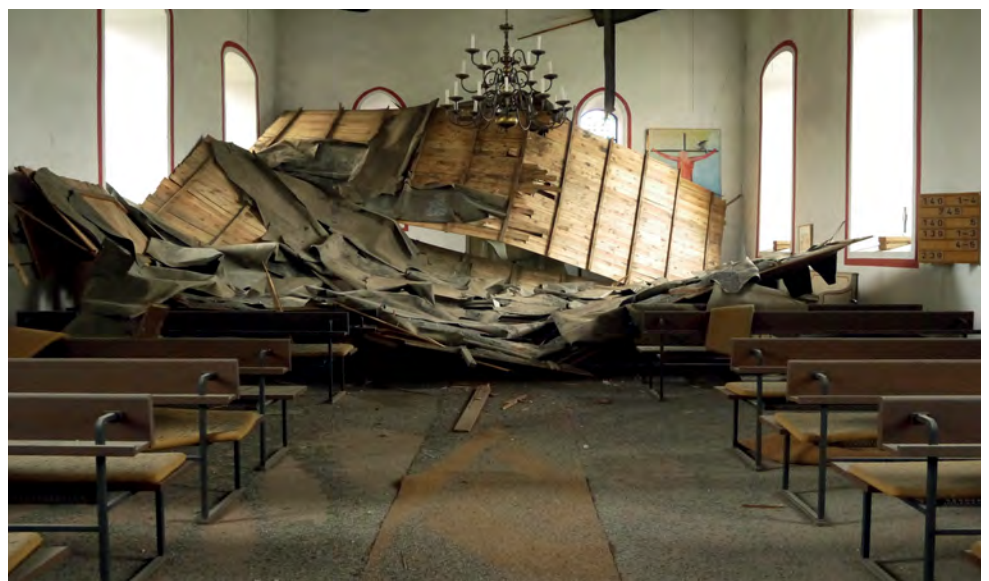
26 Grüneberg, Blick in das Kirchenschiff. Foto: Marie Mamerow, BLDAM, 2023

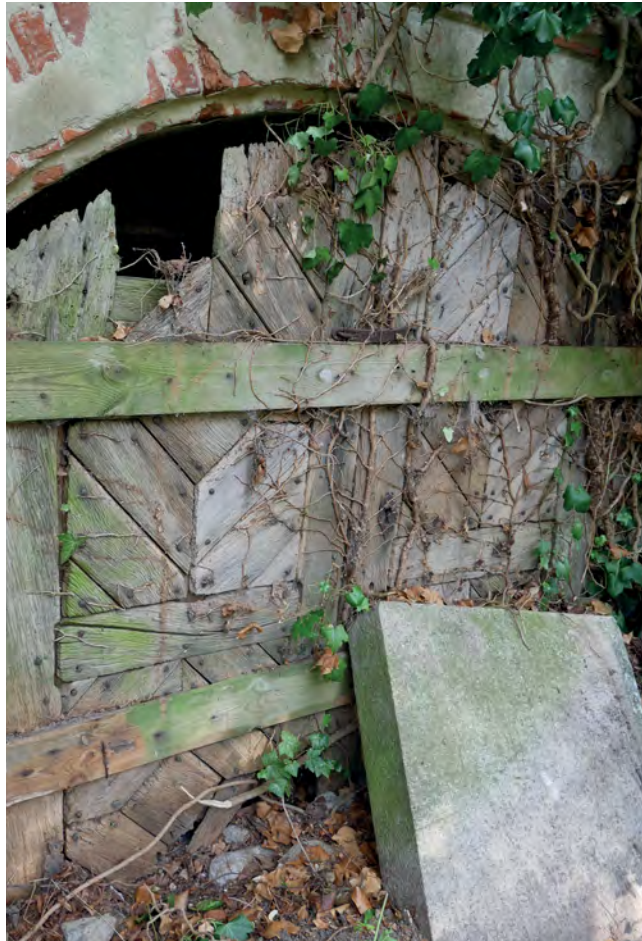
27 Beschädigte Grufttür des Mausoleums in Damme. Foto: Andrea Sonnleitner, BLDAM, 2023

Auf die schwierige Erhaltung von Bauwerken in kirchlichem Besitz wurde bereits häufiger hingewiesen. Grund sind häufig die sinkenden Mitgliedszahlen der Kirchengemeinden. Die Erhaltungsprobleme betreffen auch Kleinode im wahren Sinne des Wortes. Im Ort Damme hat sich mit einem Mausoleum nahe der frühgotischen Feldsteinkirche inmitten des idyllischen, baumbestandenen, von einer barocken Kirchhofsmauer umgebenen Friedhofs ein solches erhalten. Allerdings befindet sich das Denkmal in einem beklagenswerten Zustand. Das eigentliche Gruftgewölbe mit mehreren, leider aufgebrochenen Särgen ist offenbar solide aus Ziegeln gemauert und intakt. Schlechter sieht es mit der darum errichteten, die äußerliche Wirkung jedoch bestimmenden Hülle aus. Sie ist durch unterlassene Reparaturen und eindringende Feuchtigkeit in Dach und Wänden enorm gefährdet. Der die Hauptgestaltung bildende Schweifgiebel an der Eingangsseite ist bereits stark dezimiert. Als verzichtbare Kostenfaktoren angesehen, soll der Weg der Gefahrenabwehr durch Einhegung mit einem dauerhaften und „würdigen“ Zaun gewählt und der vollständige Verfall des Bauwerks in Kauf genommen werden. Wäre es nicht besser, die dafür beantragten Fördermittel lieber etwa der Jugendbauhütte als Lernbaustelle zukommen zu lassen? Damit könnten gleichzeitig Handwerkstechniken geübt und ein Geschichtszeugnis bewahrt werden, anstatt es wegzusperren und der Beachtung und Auseinandersetzung zu entziehen.

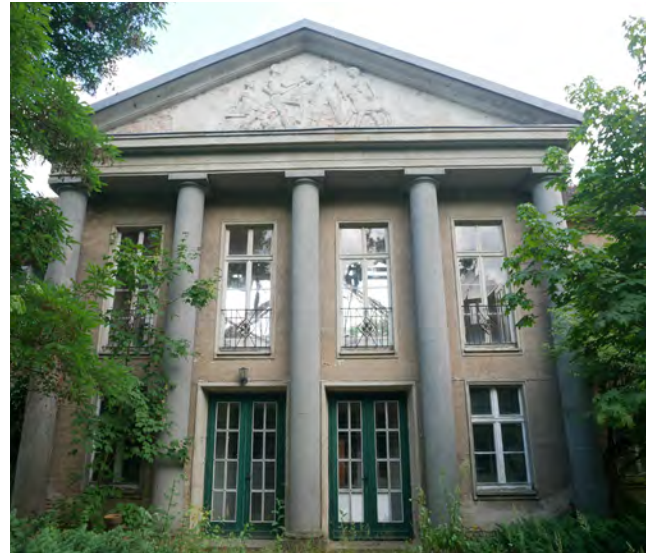
29 Horst, Zentral dorischer Blendportikus, im Giebelfeld das Landleben verherrlichendes Relief. Foto: Andrea Sonnleitner, BLDAM, 2021

Die ehemalige DDR-Berufsschule mit Sozialtrakt, Zum Burghof 2, ist bedroht. Der zweigeschossige Putzbau mit großem Saal wurde 1954 errichtet. Der Eingang ist durch einen zentralen dorischen Portikus geschmückt, der im Giebelfeld ein künstlerisch bemerkenswertes Relief zeigt. Teile des Daches über dem historischen Saal sind vor einiger Zeit eingestürzt und nach Abstimmung mit den Denkmalpfleger:innen wurde ein Sicherungskonzept erstellt. Das Denkmal ist in Privatbesitz und wird nicht genutzt. Aufgrund des Bauzustandes muss davon ausgegangen werden, dass bislang keine Maßnahmen zur Sicherung ergriffen wurden. Insofern vermittelt das Denkmal den Eindruck erheblicher Verwahrlosung und sich abzeichnenden Niedergangs. Es sind dringend Maßnahmen zu ergreifen. Als erster Schritt sind die vom Einsturz des Dachtragwerks betroffenen und somit freiliegenden und der Witterung ausgesetzten Gebäudebereiche mit einem Notdach zu sichern. Dringend erforderlich ist aber auch ein Nutzungskonzept, um den Erhalt langfristig sicherzustellen.

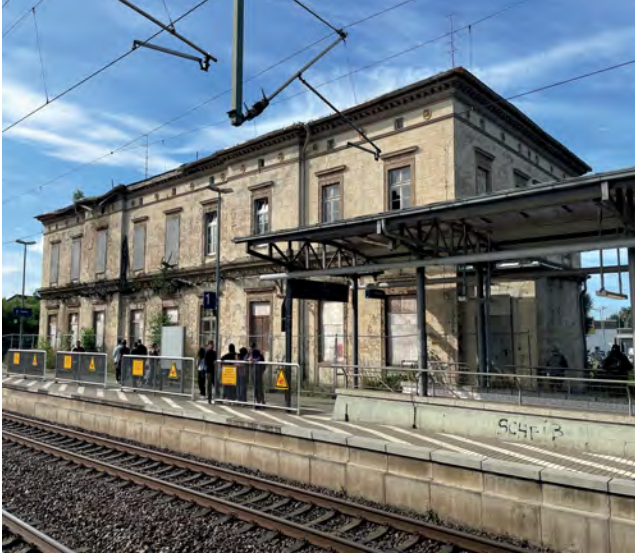
31 Das Bahnhofsgebäude in Neustadt (Dosse). Foto: Andreas Salgo, BLDAM, 2023

Prägende historische Bahngelände, unter anderem der historischen Bahnverbindung Berlin-Hamburg, sind von Verfall und Zerstörung bedroht. Die Bahn verkaufte vor Jahren historische Bahnhofsbauten an private Interessenten. Das Bahnhofsempfangsgebäude Neustadt (Dosse) steht für diese Entwicklung. Es ist seit dem Verkauf ungenutzt und verfällt. Bereits 2018 war die Substanz durch Feuchteintrag erheblich geschädigt. Trotz Zusagen erfolgte bisher keine wirksame Sicherung. Das Bahnhofsempfangsgebäude in Neustadt (Dosse) ist ein strenger klassizistischer Putzbau mit zwei Geschossen. Es wurde 1844-46 von F. Neuhaus und F. W. Holz entworfen. 1841 legte der Staatsvertrag zwischen Preußen, Mecklenburg, Dänemark sowie den Hansestädten Hamburg und Lübeck den Grundstein für die erste Fernstrecke Deutschlands. Der Bau der Strecke Berlin-Hamburg wurde privatwirtschaftlich organisiert. Ab dem 6.5.1844 begannen die Bauarbeiten und damit die Errichtung zahlreicher repräsentativer Empfangsgebäude an der Bahnlinie.

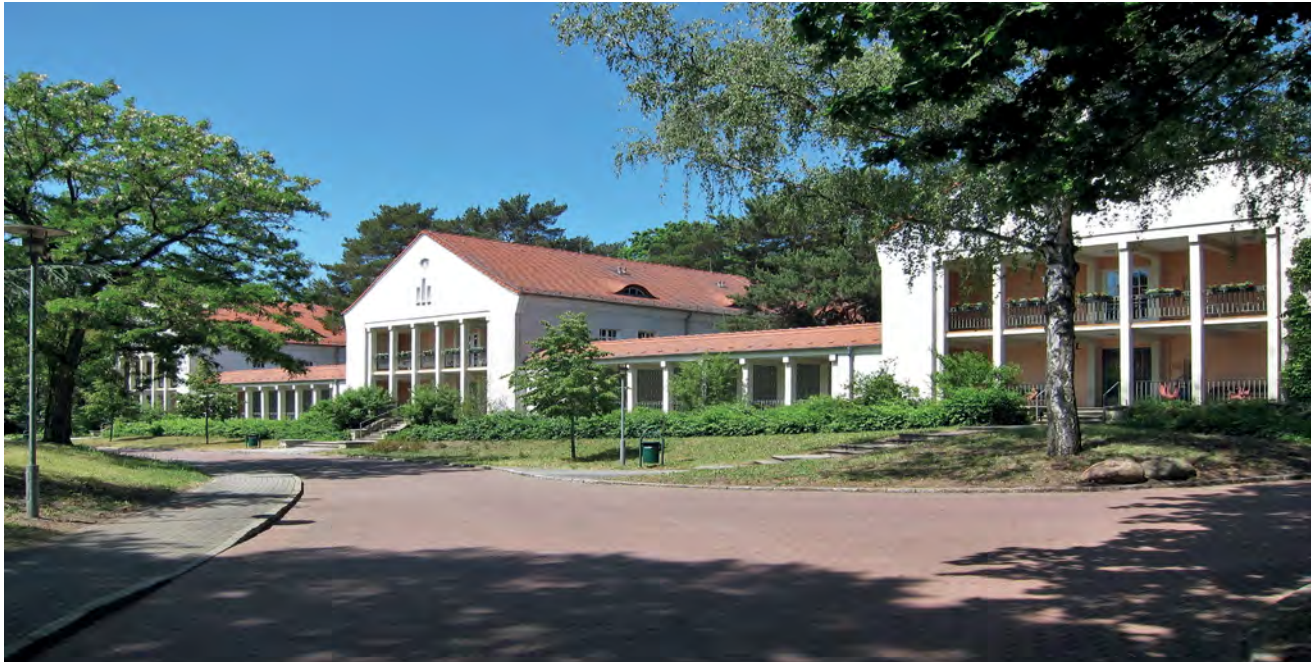
Mit dem 1958-59 erbauten Internatsgebäude der Wasserbauschule Kleinmachnow wurde ein bemerkenswertes Zeugnis der Nachkriegsmoderne mit Werken baubezogener Kunst in die Denkmalliste aufgenommen. Der Neubau besteht aus drei parallelen Trakten, die durch halboffene Verbindungsgänge miteinander verknüpft sind. Als Lehrlingswohnheim ergänzte er die 1951 im alten Schleusenkrug am Teltowkanal eingerichtete Wasserbauschule. Das vom Dresdener Architekten Wolfram Starke und dem Zentralen Entwurfsbüro der Hauptverwaltung der Wasserstraßen geplante Gebäude überzeugt durch die eigenständige und harmonische Verbindung traditioneller Elemente und moderner Formen. Es greift auch Motive benachbarter Altbauten auf und fügt sich gut in das Ensemble im Umfeld der Kleinmachnower Schleuse ein. Besonders reizvoll sind die verschiedenartigen Wassertiere, die die Brüstungsgitter neben den Eingängen beleben. Es handelt sich um Arbeiten des renommierten Metallkünstlers Fritz Kühn (1910-67). Zurzeit laufen Planungen zur Erneuerung der Wohnbereiche der jetzt als Berufsbildungszentrum Kleinmachnow (BBiZ) geführten Einrichtung. Sie gehört zur Generaldirektion Wasserstraßen und Schifffahrt des Bundes und dient der Aus- und Weiterbildung von Wasserbauern.

34 Kleinmachnow, Ansicht des Internatsgebäudes von Südosten. Foto: Marcus Cante, BLDAM, 2023

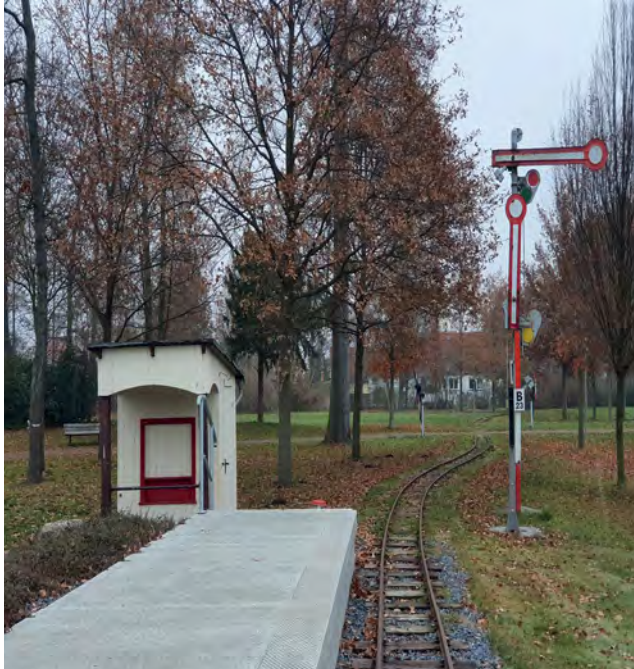
36 Lauchhammer, Parkeisenbahn, Bahnsteig mit Kassenhäuschen und Signalanlage. Foto: Louise Warnow, BLDAM, 2022

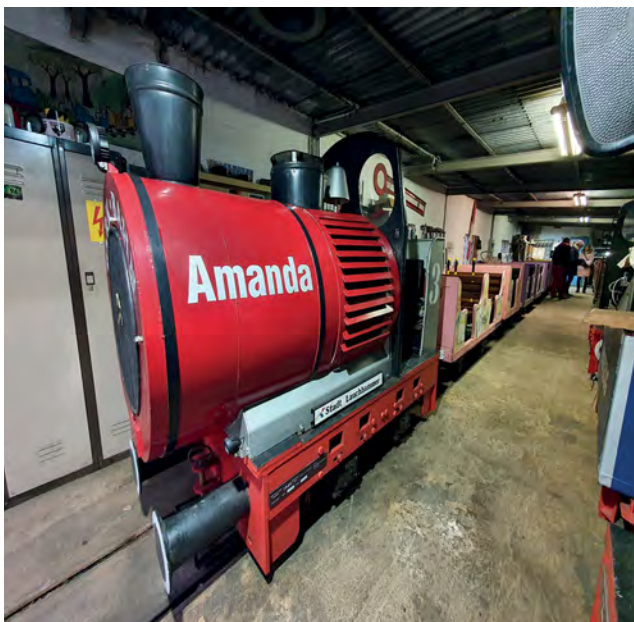
37 Lauchhammer, Schmalspur-Diesellok „Amanda“, Typ Ns1, Fabriknr. 47012, Baujahr 1952. Foto: Louise Warnow, BLDAM, 2022

Eine der ältesten erhaltenen Schmalspur-Dieselloks des Typ Ns1 fährt als Lok „Amanda“ im Schlosspark Lauchhammer. Im Zuge der Neubewertung der denkmalgeschützten Gartenanlage des Schlossparks Lauchhammer geriet auch die Parkeisenbahn im südöstlichen Teil des Schlossparks in den Blick des BLDAM und ist nun Teil der Denkmalliste des Landes Brandenburg. Als Pioniereisenbahn wurde sie mit der Umgestaltung des im 18. Jahrhundert entstandenen Schlosspark Mückenberg zum sozialistischen Kulturpark für „Bewusstseinsbildung, der Erziehung und Körperkultur, der Erholung, der Freude und dem Vergnügen der Gesellschaft“ in den 1950er Jahren eingerichtet. Vornehmlich größeren Städten wie Dresden, Leipzig oder Berlin vorbehalten, verdeutlicht die Einrichtung einer Pioniereisenbahn in Lauchhammer die Bedeutung der Kleinstadt als Kern der Bergbauindustrie. So wurden Loks und Wagen aber auch die Gleis- und Signalanlagen durch die ortsansässigen Braunkohlenwerke umgebaut und gestaltet. Dass die Schmalspurbahn auch aus technischer Sicht einige Bedeutung aufweist, liegt an den 3 Dieselloks des Typs Ns1. Mit den Fabriknummern 47012, 47014 und 47023 handelt es sich um sehr frühe Zeugnisse des ersten Schmalspur-Diesellok-Programms des VEB Lokomotivbau Karl Marx Babelsberg (LKM), eine in der DDR weit verbreiteten Feldbahnlok. Optisch zu Dampflok umgebaut sind sie jährlich am Bergmannstag und zu besonderen Anlässen mit jeweils acht offenen Wagen auf einem 950m langen Rundkurs im Park im Einsatz.

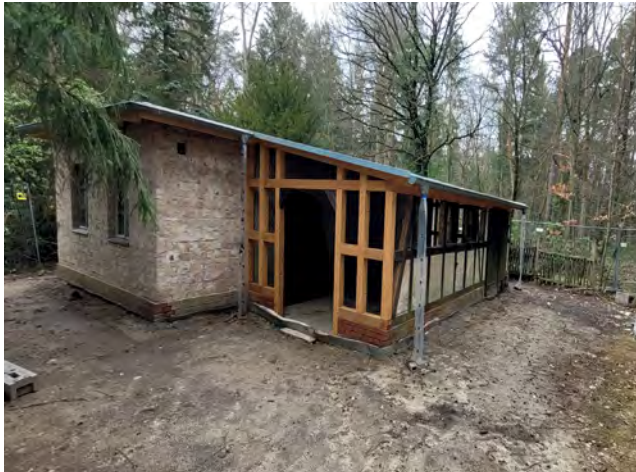
42 Stahnsdorf, Trägerhaus, aktueller Bauzustand. Foto: Sven Jeschke, BLDAM, 2023

Die Rettungsmaßnahmen am als national bedeutsam ausgewiesenen Stahnsdorfer Südwestkirchhof konnten auch im Jahr 2023 weiter fortgesetzt werden. So war es möglich, die statische Ertüchtigung am Mausoleum Harteneck durchzuführen. Insbesondere die vorangeschrittene Metallkorrosion an den tragenden Elementen im Gruftbereich konnte durch sensible Eingriffe gestoppt und die Tragstruktur wieder ertüchtigt werden. Mit Mitteln aus dem Förderprogramm „National bedeutsame Denkmale“ (nbD) war es ebenso möglich, ein historisch wichtiges Nebengebäude, das sogenannte Trägerhaus, zu retten. Ursprünglich als Aufenthalts-, Umkleide- und Lagergebäude genutzt, soll es einer zukünftigen öffentlichen Nutzung dienen. Aufgrund der Größe des Südwestkirchhofes mit über 200 Hektar sind solche Infrastruktur- und Logistikbauwerke von ganz besonderer zeitgeschichtlicher Bedeutung. Das Trägerhaus ist ein seltenes Beispiel eines solchen Gebäudetypus. Die ersten Maßnahmen im Jahr 2023 bezogen sich auf die Erhaltung und Ertüchtigung der äußeren Hülle und des Daches sowie der Wiederherstellung des Fachwerkanbaus. Im Jahr 2024 sollen die Sicherungs- und Erhaltungsmaßnahmen mit Landesmitteln beendet werden, um dieses Kleinod für zukünftige Generationen zu erhalten. Auch in Zukunft sind weitere Maßnahmen auf dem Südwestkirchhof dringend notwendig und vorgesehen. Begonnene Arbeiten sollen fortgeführt und zum Abschluss gebracht werden. Neue Erhaltungsmaßnahmen an anderen Mausoleen, Brunnenanlagen, Verwaltungsgebäuden und Grabstätten sind auch zukünftig erforderlich.

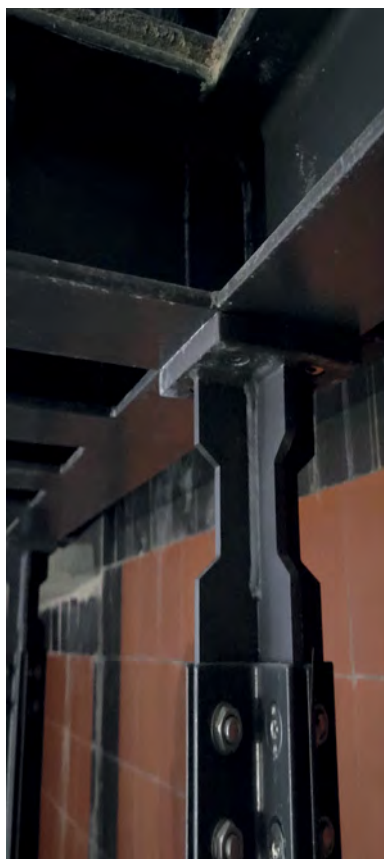
43 Stahnsdorf, Mausoleum Harteneck, Detailaufnahme der neuen Tragkonstruktion in der Gruft. Foto: Sven Jeschke, BLDAM, 2023
